**VERBALE DI CONSISTENZA DELLE INFRASTRUTTURE IDRICHE DI
PROPRIETÀ DEL CONSORZIO Z.I.R. MACOMER**

Stato di consistenza dell'impianto di depurazione della Z.I.R. di Macomer

**Relatori:****Raimondo Fanari****Mauro Cominu****Davide Deidda**

17.03.2016

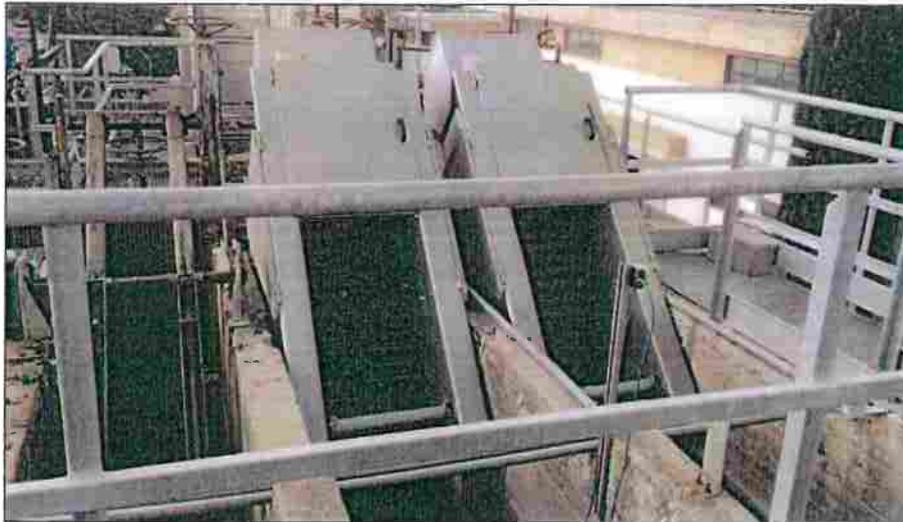
Figura 1 - Grigliatura fine

Tipologia	Q.tà	Marca	Modello	kW	Funzionante	Note
Griglia ad arco	1	Rid. E Mot. Bonfiglioli	Vf130/P+ Bn80b4	0,55	Si	Efficiente
Griglia a gradini	2	Mosaico	Mgr1000	1.5	Si	Efficiente
Nastro trasportatore	1	Marin	Mot. Elvem Trasm. A Puleggia	1,1	Si	Efficiente. Telo in condizioni precarie

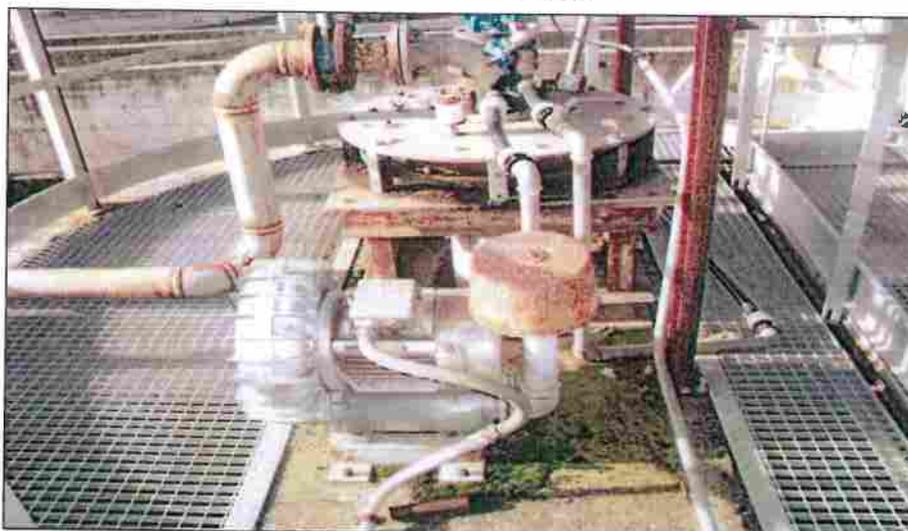
Figura 2 - Dissabbiatore

Tipologia	Q.tà	Marca	Modello	kW	Funzionante	Note
Dissabbiatore vasca 1 (agitatore)	1	Polytec	ms80c-4	1.1	No	In manutenzione causa squilibrio girante
Dissabbiatore vasca 1 (soffiante)	1	Fpz	50sh	3	No	In manutenzione
Dissabbiatore vasca 2 (agitatore)	1	Motovario	dati non leggibili	0,37	Si	Efficiente
Dissabbiatore vasca 2 (compressore)	1	Robuschi	rtl10	5.5	Si	Efficiente
Autocampionatore	1	Hach	sigma sd900	1	Si	Efficiente

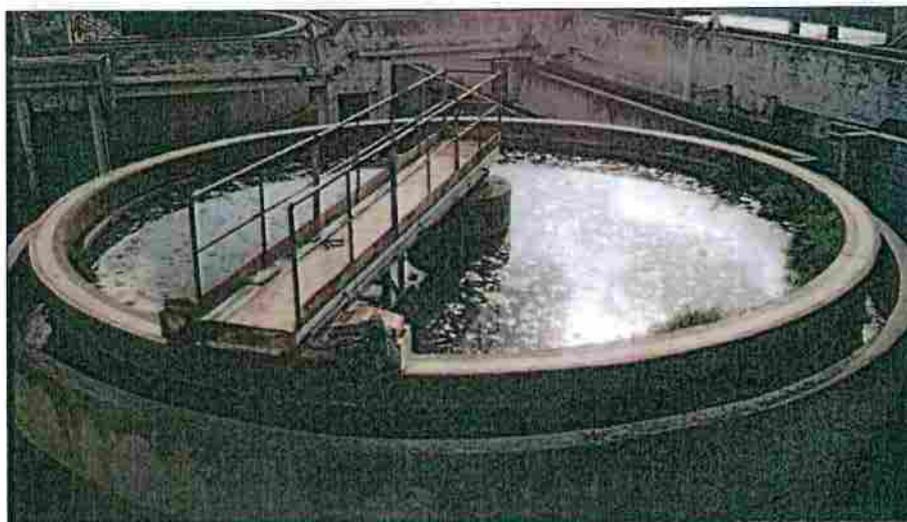
Figura 3 - Chiarificatore

Tipologia	Q.tà	Marca	Modello	kW	Funzionante	Note
Agitatore	1	Antico Olindo	mot.fc160 mt/8	3	No	Non connesso elettricamente
Motore trazione carro ponte	1	Rid Brevini	nd	0,55	No	In manutenzione
E.P. centrifuga orizzontale (rilancio fanghi).	2	Robuschi	rkc65-27	5.5	Si	Efficiente. Baderne da ripristinare

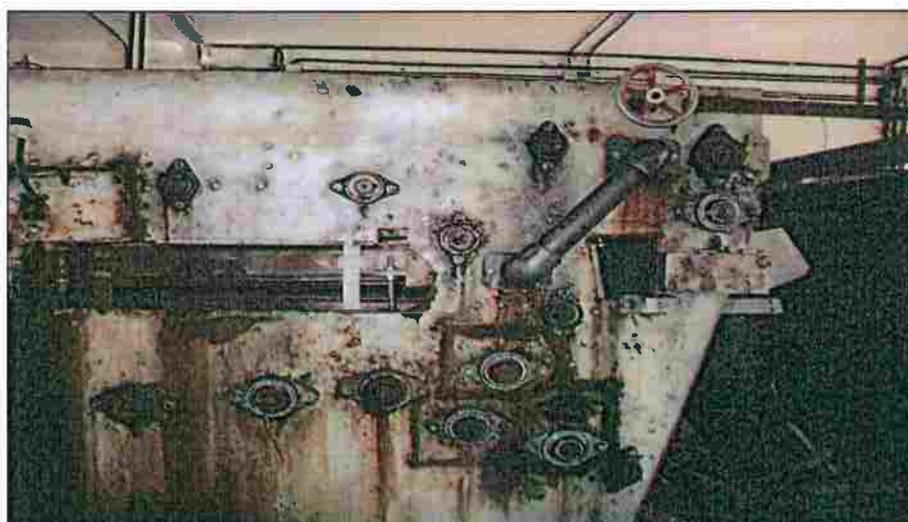
Figura 16 - Nastropressa

Il rendimento è poco soddisfacente (percentuale di secco del fango disidratato:15-17%) e pertanto è stata prevista la sostituzione della macchina con una centrifuga (è uno degli interventi inseriti tra quelli finanziati con Deliberazione G.R. 28/28 del 09/06/2015).

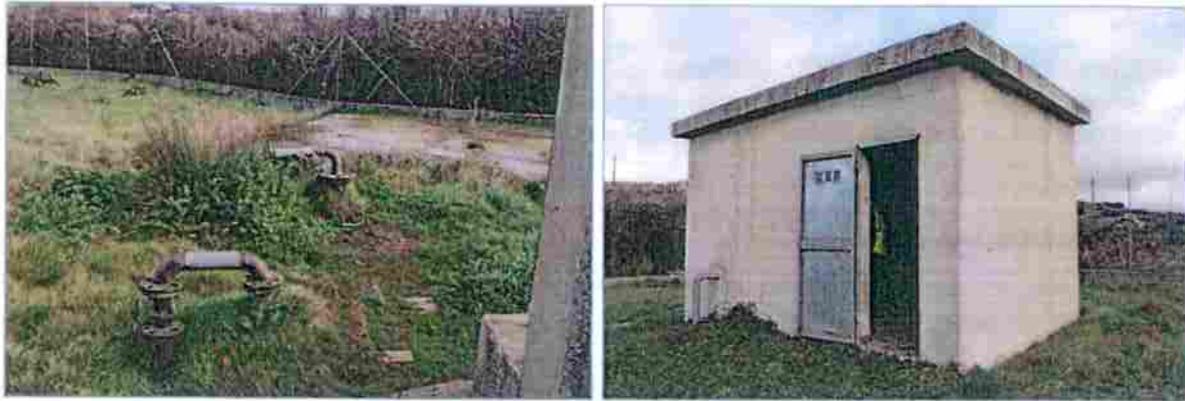
Figura 1: Pozzi Uddidorza.

La risorsa emunta dai pozzi in loc. Uddidorza, di gestione consortile, viene erogata all'utenza ARST adiacente e convogliata nella condotta DN 250 gestita da Abbanova per l'alimentazione dell'abitato di Macomer. Il sistema di captazione è costituito da n. 2 pozzi trivellati e da un manufatto nel quale sono alloggiati la camera di manovra, la componentistica elettrica e il sistema di disinfezione.

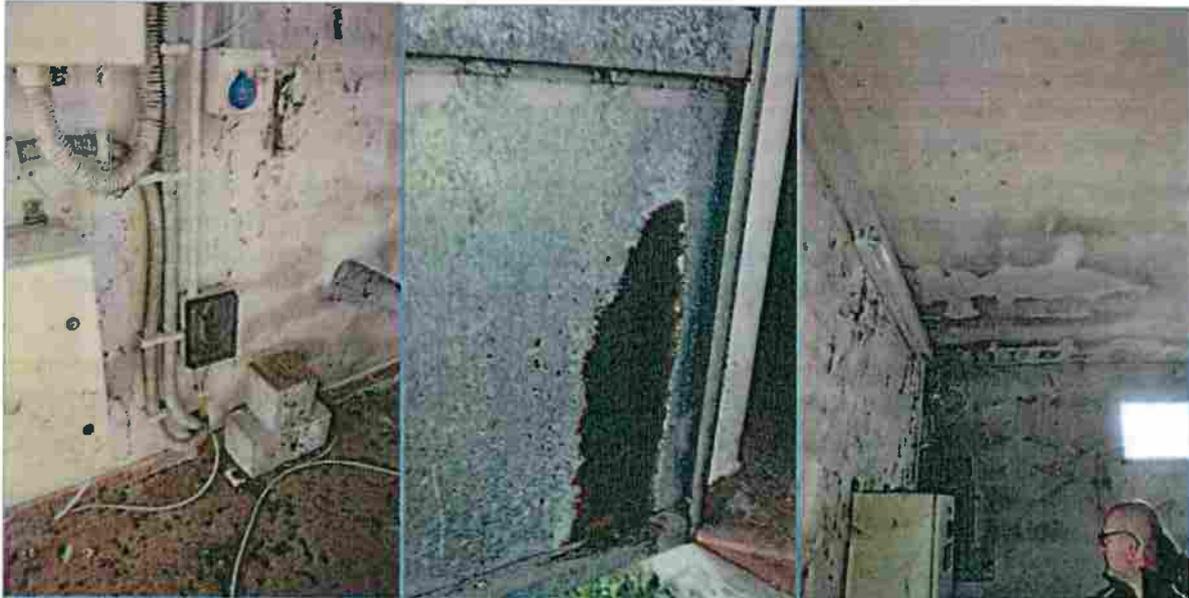
Figura 2: Particolari pozzi Uddidorza.

Lo stato di conservazione generale dell'impianto si presenta in condizioni non ottimali, con fenomeni di avanzato degrado delle coperture, delle carpenterie metalliche e delle apparecchiature elettriche e di misura. Non sono state fornite le specifiche tecniche delle apparecchiature e degli impianti, certificazioni quadri e macchine e schemi elettrici.

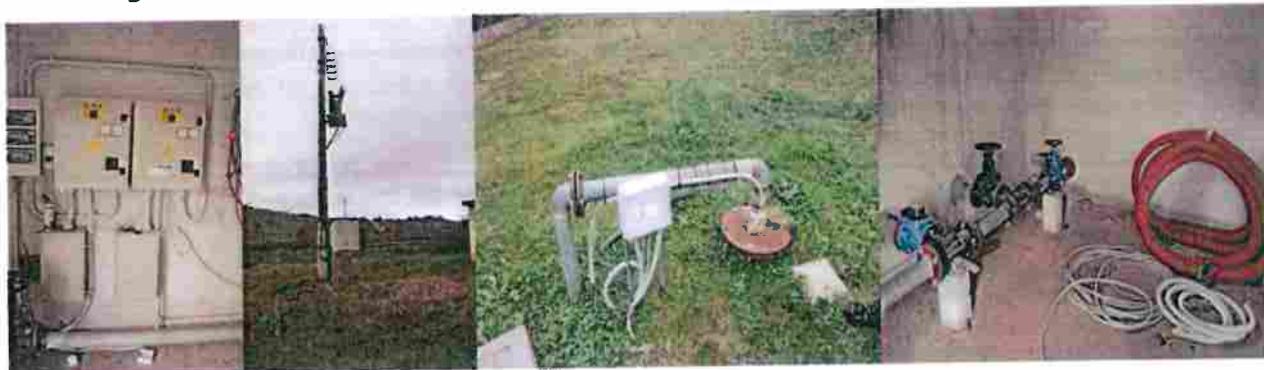
Pozzi Mulargia

I pozzi "Mulargia" sono attualmente inattivi a causa della scarsa qualità delle acque emunte. Presentano criticità riconducibili all'adeguamento degli impianti elettrici, alla manutenzione delle carpenterie metalliche e al rifacimento di parte della recinzione del pozzo n.2.

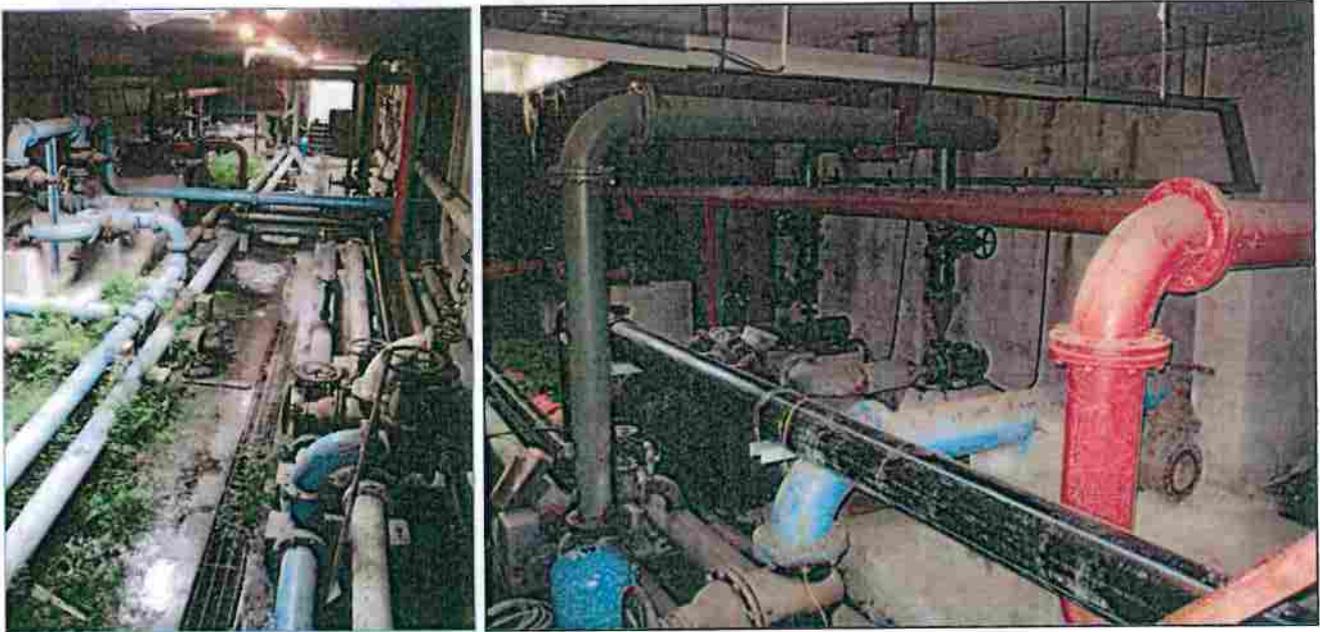
Figura 8: Particolari serbatoio seminterrato.

Ad una prima ispezione visiva del serbatoio si evidenzia il precario stato di conservazione generale delle opere e la scarsa accessibilità e manovrabilità delle apparecchiature dovuta al sovrapporsi delle tubazioni afferenti i diversi sistemi di distribuzione, realizzate in fasi successive.

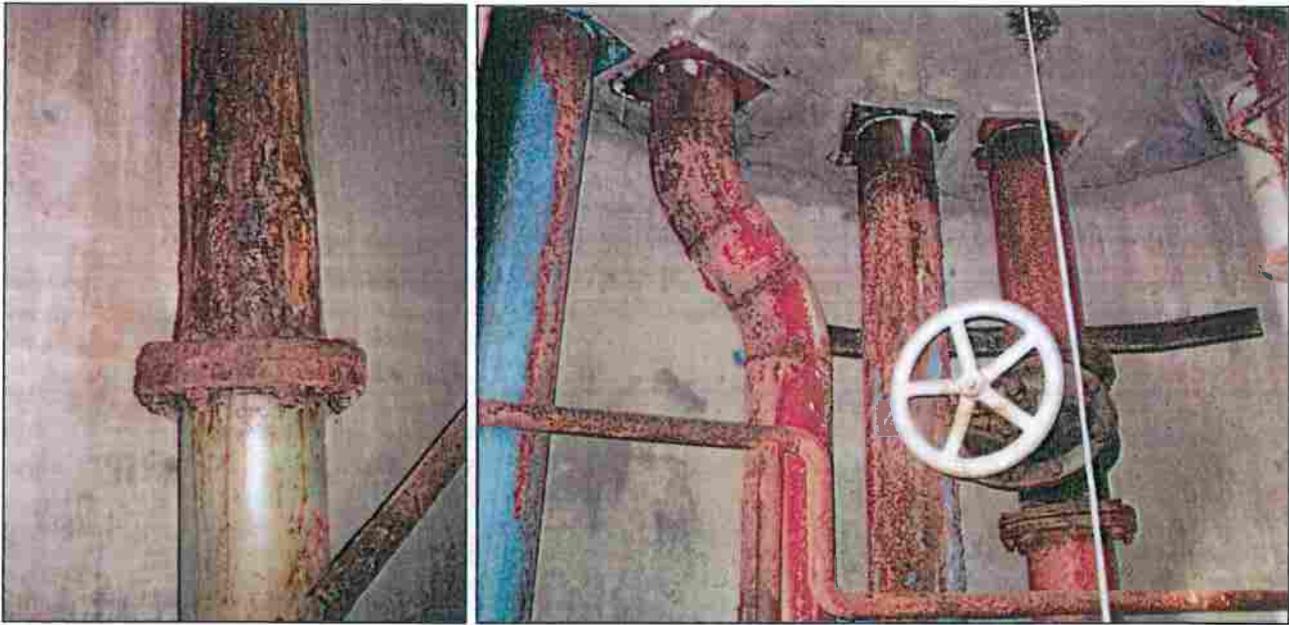
Figura 9: Particolare tubazioni serbatoio pensile.

Il serbatoio pensile presenta situazioni di degrado avanzato di tutte le carpenterie idrauliche e metalliche e una probabile comunicazione fra le vasche di acqua potabile e grezza. L'intera opera necessita di interventi urgenti di ristrutturazione ma non presenta perdite evidenti dalle vasche superiori.

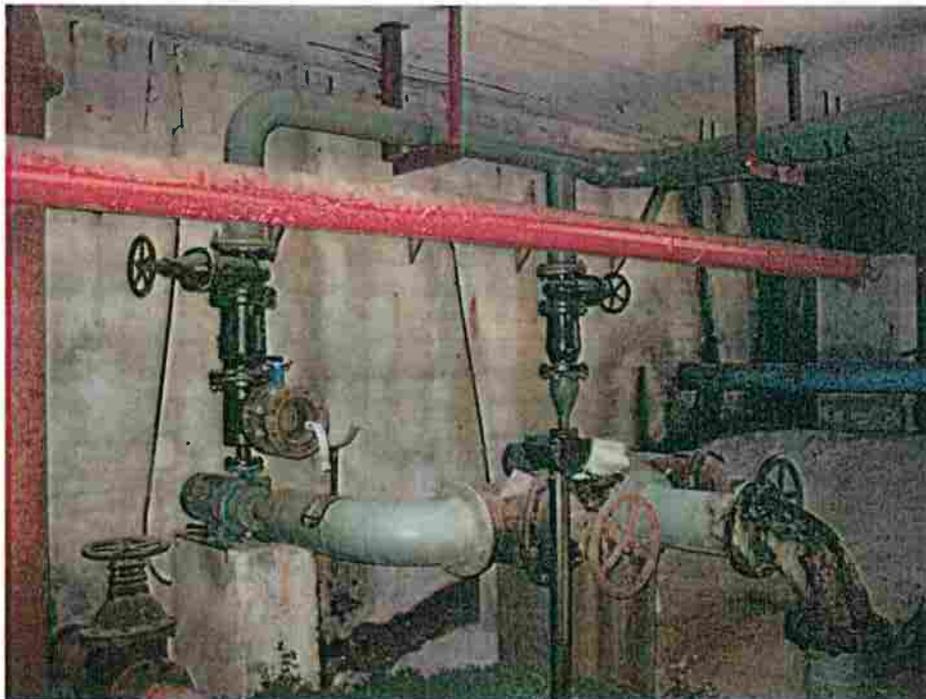
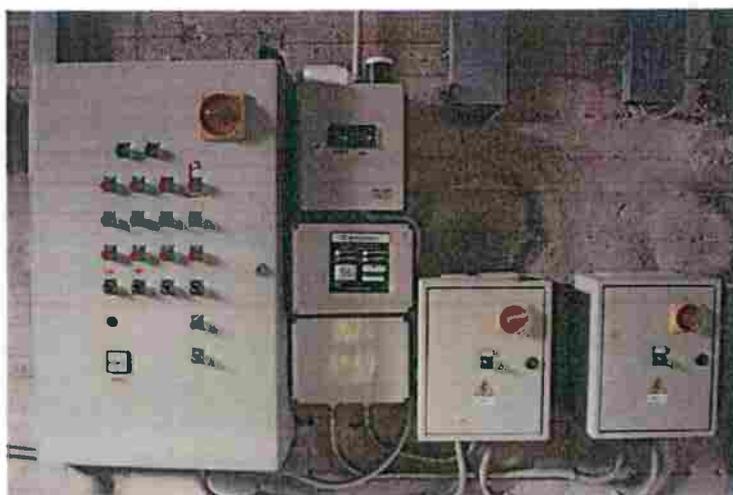
Figura 10: Particolari rilancio interno al serbatoio.

All'interno del serbatoio seminterrato è attivo un impianto di rilancio per il caricamento delle vasche del serbatoio pensile, dotato di n. 2 pompe ad asse orizzontale attive e sistemi di by-pass per l'alimentazione diretta in rete. L'intero sistema di rilancio si presenta in condizioni di avanzato degrado di tutte le opere metalliche.

Tipologia	Q.tà	Marca	Modello	kW	Funzionante	Note
E.P. ORIZZONTALE CENTRIFUGA MONOSTADIO N°1	1	CALPEDA	MN50/16AE	7.5	SI	EFFICIENTE
E.P. ORIZZONTALE CENTRIFUGA MONOSTADIO N°2	1	CALPEDA	MN50/16AE	7.5	SI	RUMOROSA NECESSITA M.O. URGENTE

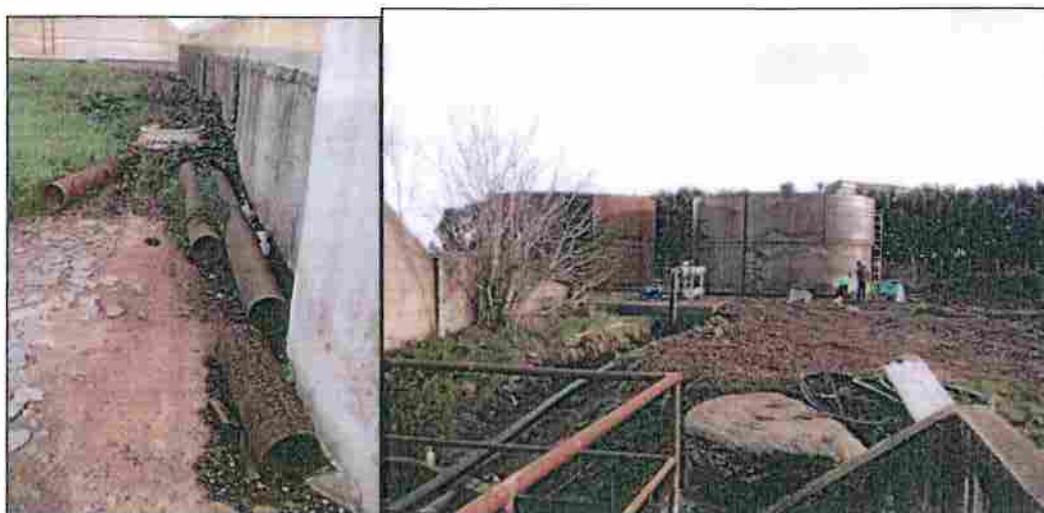
Figura 11: Particolari area serbatoio.

Le aree esterne di pertinenza del serbatoio sono attualmente interessate dai lavori realizzazione delle vasche destinate allo stoccaggio dell'acqua affinata su intervento di iniziativa consortile. Sono disseminati nell'area materiali di risulta e rifiuti di vario genere.

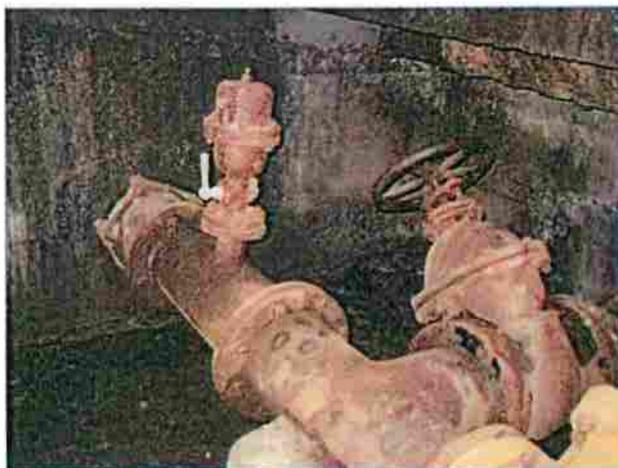
Figura 13: Particolare pozzetto Bonu Trau.

Gli organi di manovra sono collocati di norma all'interno di pozzetti interrati ispezionabili. Sono state realizzate n.3 ispezioni a campione dei pozzetti che hanno evidenziato la presenza delle saracinesche di sezionamento nei nodi principali della rete e dei dispositivi di scarico e di sfiato ove necessari.

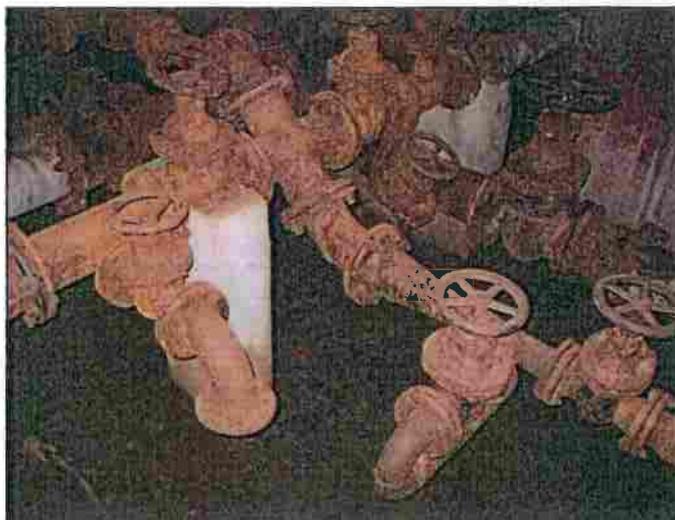
Figura 17: Particolare camera di manovra promiscua.

Le condotte di distribuzione potabile sono posate parallele alle condotte di distribuzione dell'acqua grezza ad uso industriale, con le quali condividono i pozzetti di manovra i manufatti di regolazione e rilancio. La coesistenza delle due linee di distribuzione comporta la necessità di operare su camere di manovra particolarmente articolate e di esercizio non intuitivo da parte del personale operativo.

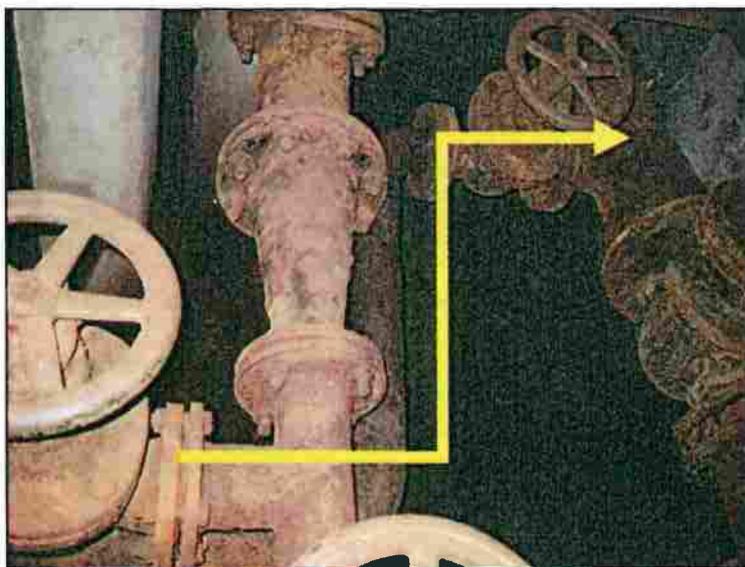
Figura 18: Dettaglio by-pass acqua grezza e potabile.

Desti particolare preoccupazione la presenza di collegamenti di by-pass fra la rete potabile e la rete grezza, come evidenziato nella foto seguente, che rendono possibili la commistione delle due fonti di approvvigionamento a seguito di attuazioni di natura dolosa o accidentale. In ragione dei possibili rischi di natura igienico sanitaria si rende indispensabile l'attivazione di procedure specifiche per la individuazione e la definitiva disconnessione di tutti i possibili punti di commistione.

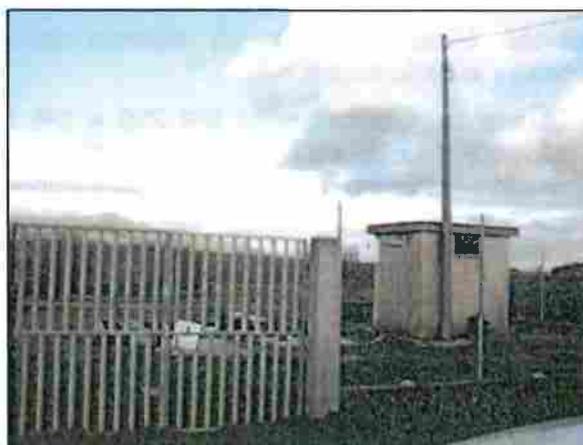
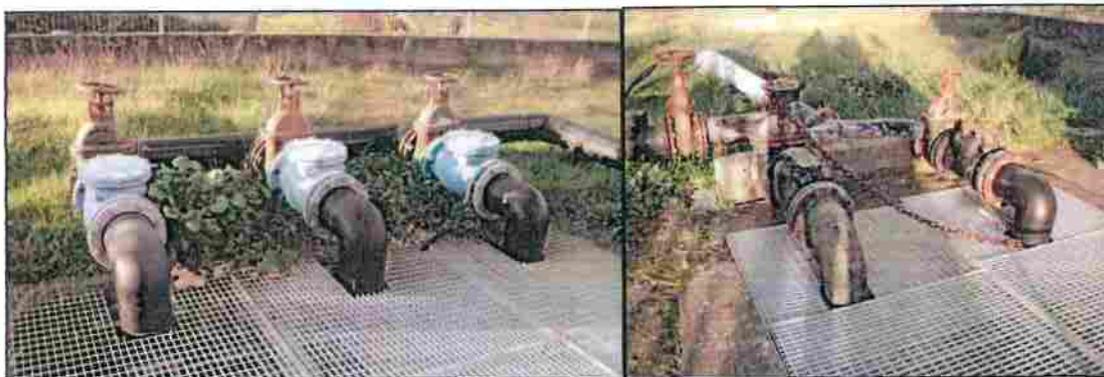
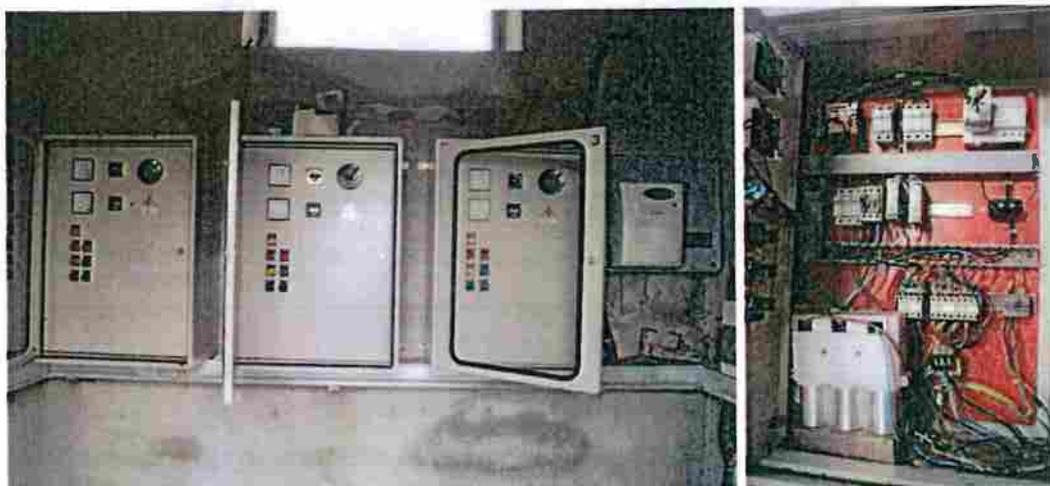
Figura 20: Sollevamento fognario Tossilo.

I quadri elettrici di comando e protezione versano in carente stato di conservazione, in particolare la sezione dedicata alle seconda vasca parallela che viene utilizzata in caso di manutenzione della vasca principale. Per quanto attiene i quadri di avviamento delle tre elettropompe presenti non sono stati gli schemi e le dichiarazioni di conformità in qualsiasi caso l'intero impianto elettrico dovrà essere sottoposto a importanti interventi conservativi o prevederne l'integrale sostituzione.

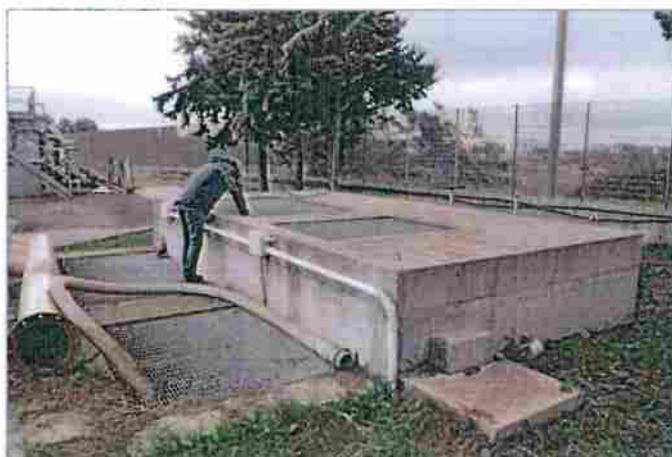
Figura 22: Sollevamento fognario Tossilo Nord.

L'impianto di sollevamento fognario di Tossilo Nord, di recente realizzazione, si trova in buono stato di conservazione generale ma di fatto inattivo in quanto non sono presenti utenze servite.

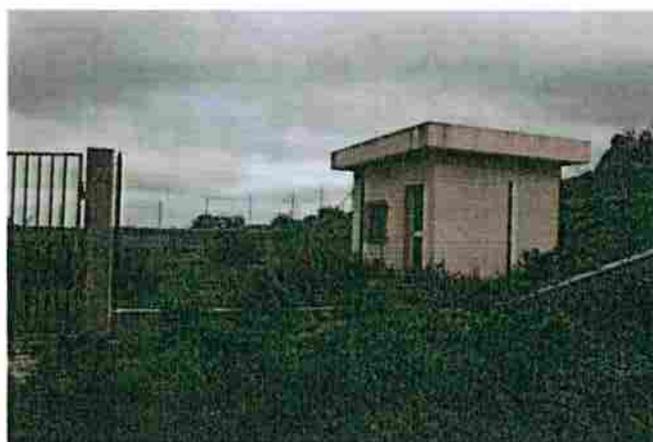
Figura 23: Sollevamento fognario Tossilo Sud.

L'impianto si presenta fuori servizio e privo di allacciamento elettrico in quanto asservito a un'area del comparto industriale priva di utenze attive. L'opera, di recente realizzazione, evidenzia problematiche di carattere manutentivo dovute all'inutilizzo dell'impianto.

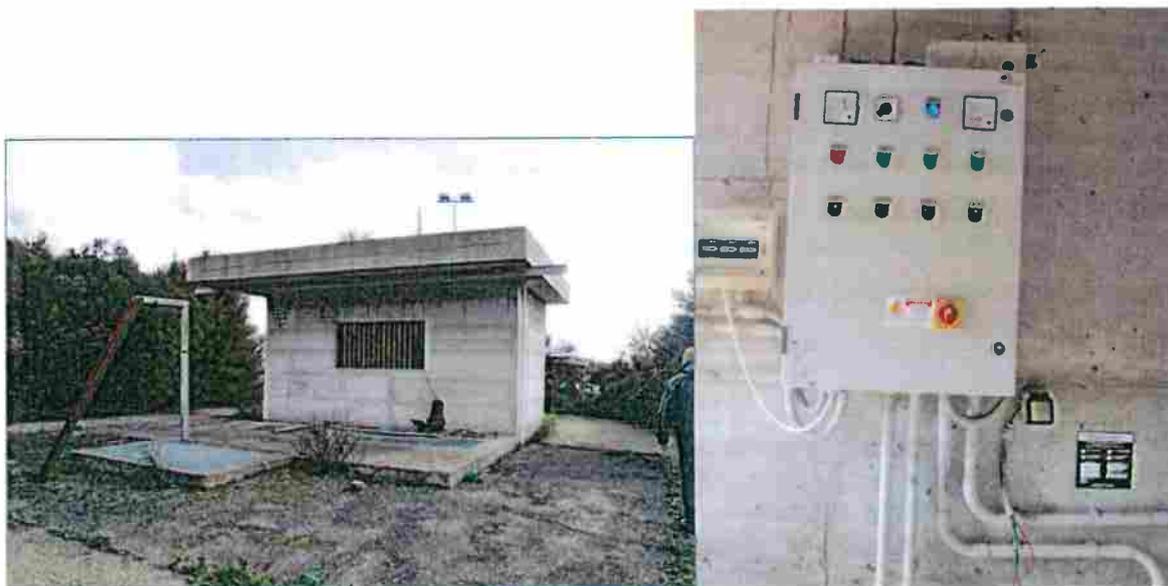
Figura 24: Sollevamento fognario Bonu Trau.

Il quadro elettrico è in buone condizioni anche se si denotano modifiche che ne hanno compromesso la rispondenza originaria, di questi apparati non è stata consegnata la dichiarazione di conformità e gli schemi elettrici.
