Oggetto: Presa in carico da parte di Abbanoa S.p.A. delle infrastrutture idriche a servizio della Z.I.R. Valle del Tirso.

Stato di consistenza delle infrastrutture idrauliche della Z.I.R. Valle del Tirso

Relazione tecnica	<i>Abbanova SpA</i> <i>Maggio 2017</i>
---	--------------------------	---

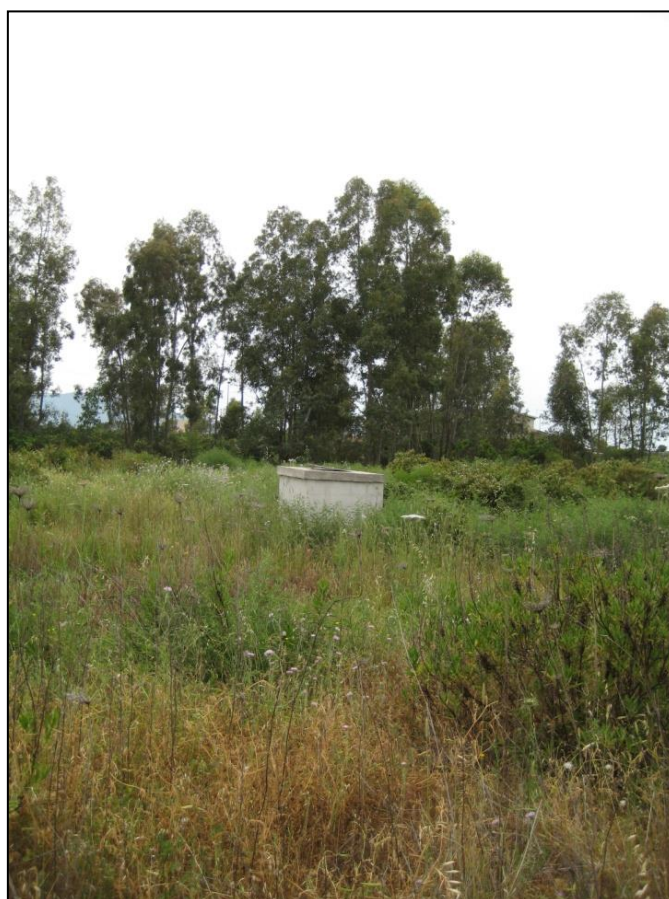
Figura 2: Pozzo n.1.

- pozzo n. 1 ubicato in area adiacente alla sede consortile e collegato all'impianto di stoccaggio e trattamento mediante condotta premente DN 75 in PE PN 16 di lunghezza 600 m.
- pozzo n. 2 ubicato nell'area adiacente al serbatoio, inattivo a causa del fuori servizio della elettropompa.

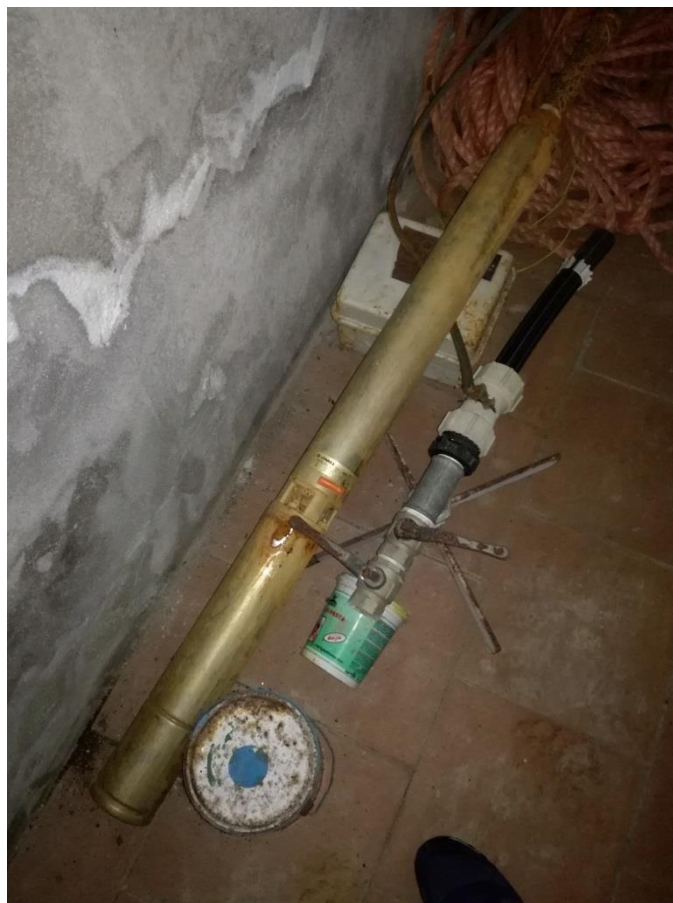
Figura 4: Elettropompa da pozzo dismessa.

Sono stati rilevati i dati della elettropompa da pozzo dismessa presso i locali della camera di manovra del serbatoio, di potenza 2,2 kW:

punto	Q (mc/h)	H (m)
1	1,8	162
2	5,4	57

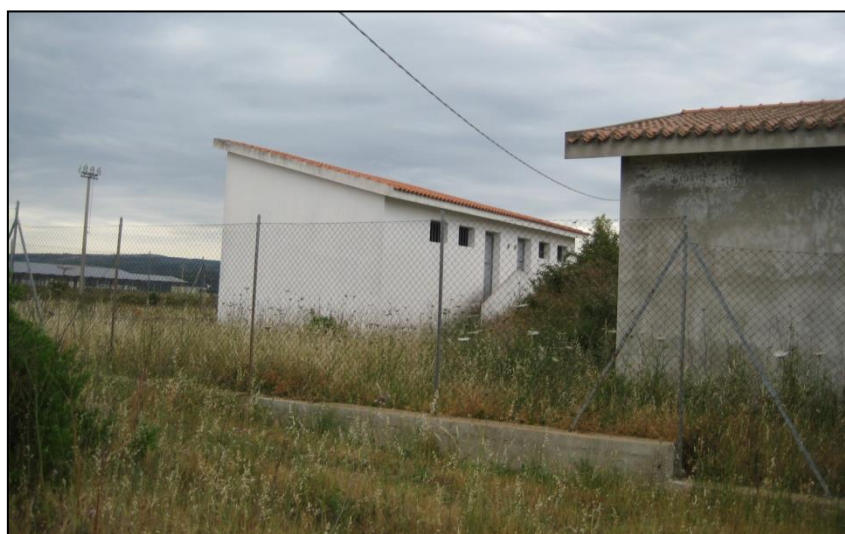
Figura 5: Impianto potabilizzazione.

La situazione attuale si presenta evidentemente alterata rispetto alle indicazioni progettuali, con alloggiamento dei macchinari e dei collegamenti idraulici del trattamento nei locali del serbatoio adiacente, attualmente in uso per l'alimentazione di acqua grezza.

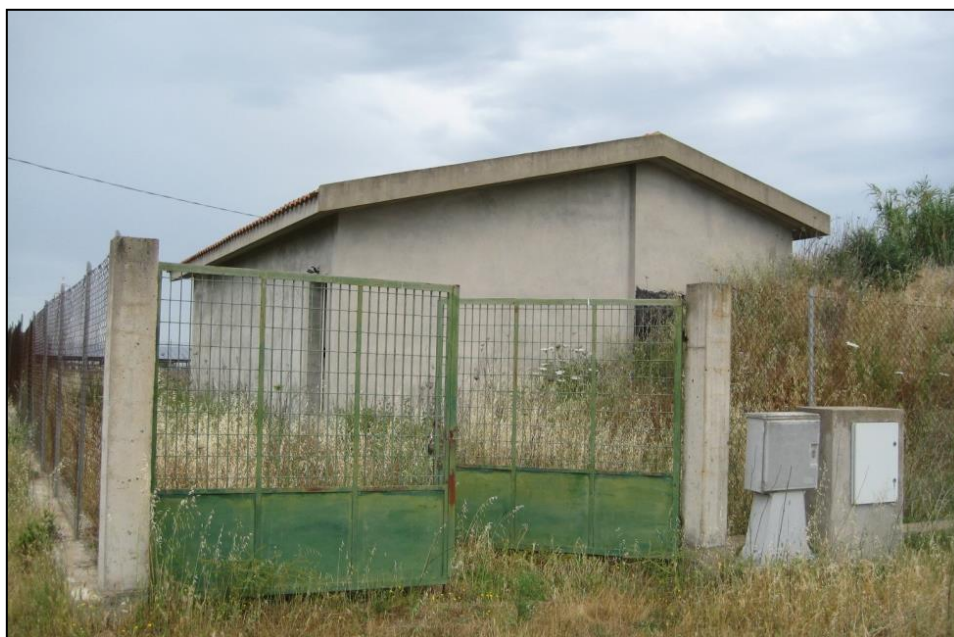
Figura 6: Serbatoio acqua grezza.

L'immobile si presenta in buono stato di conservazione generale, privo di evidenti tracce di lesioni delle opere murarie, di filtrazioni idriche e di corrosione delle parti metalliche. L'impianto è costituito da:

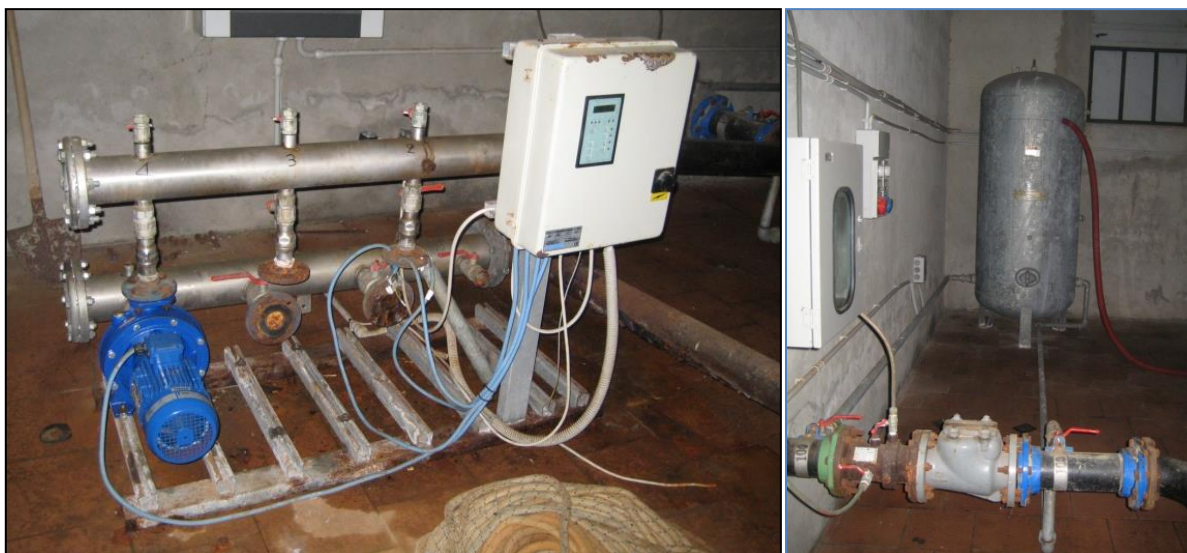
Figura 9: Particolari rilancio.

Il sistema di pressurizzazione è dotato di una sola elettropompa da 3 kW funzionante di marca Lowara (delle tre previste) e di una cassa d'aria, attualmente disconnessa dal collettore di mandata. Risultano fuori servizio il sistema di misura (portata e pressione) e controllo remoto.

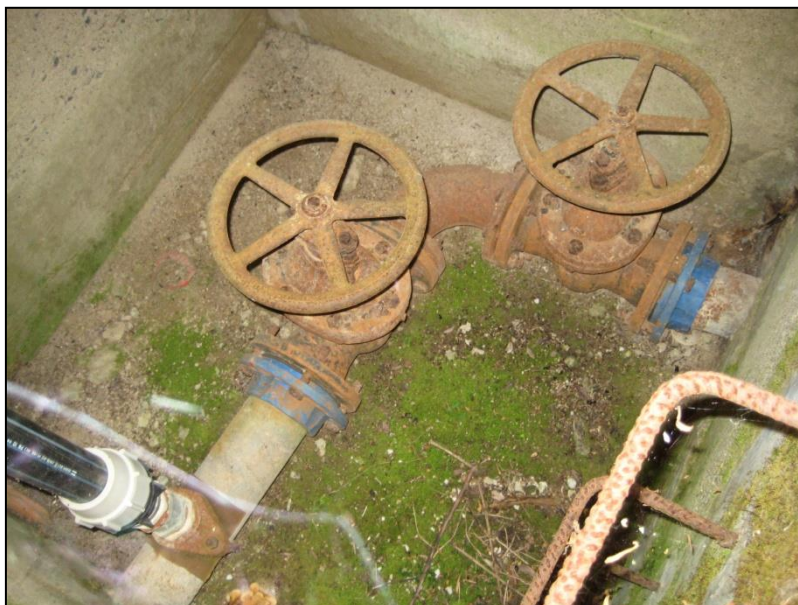
Figura 11: Particolare pozzetto di manovra.

Gli organi di manovra sono posizionati all'interno di pozzetti dotati di passo d'uomo.

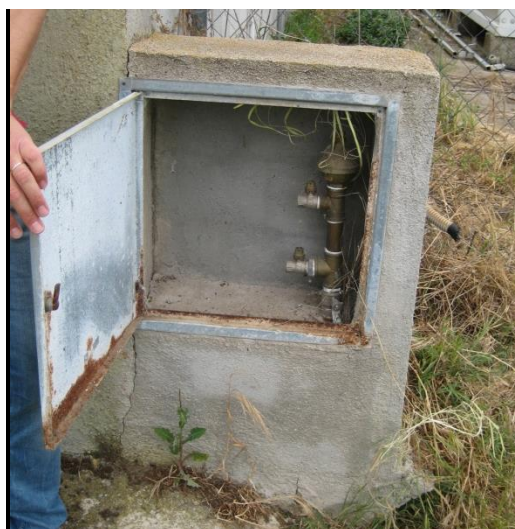
Figura 12: Particolare nicchia contatore.

I contatori delle utenze sono alloggiati di norma all'interno di nicchie esterne posizionate a bordo lotto, dotate di sportello accessibile e di dimensioni adeguate allo standard del servizio idrico integrato.
