ABBANOA SpA	Relazione tecnica	Abbanoa SpA
		Febbraio 2016

Stato di consistenza dell'impianto di depurazione della Z.I.R. di Nuoro - Pratosardo

ABBANOA SPA
 Fanari 27/03/2016

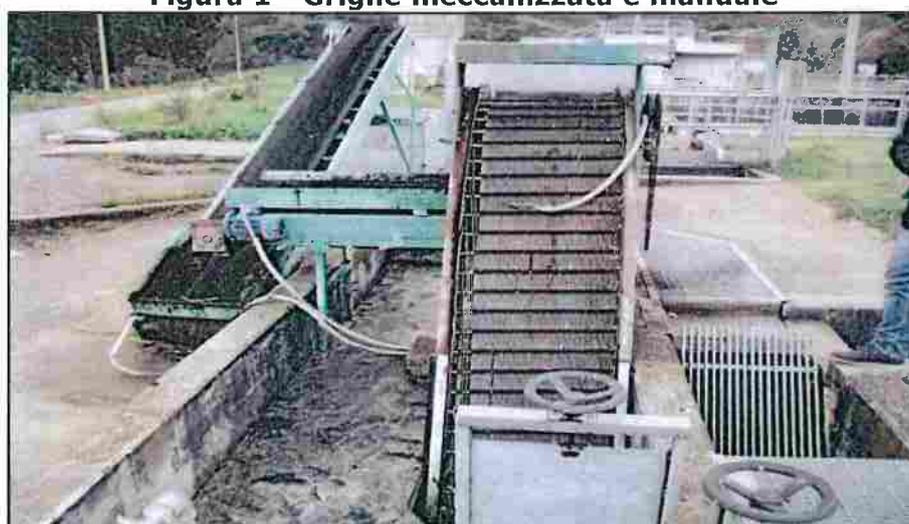
Figura 1 - Griglie meccanizzata e manuale

Si compone di una griglia grossolana (spazio fra le barre mm 50) seguita da una griglia fine meccanizzata attualmente fuori servizio. Lateralmente al canale di adduzione è presente un canale di by pass munito griglia a pulizia manuale.

Sul lato sinistro della griglia meccanizzata è presente un nastro trasportatore che convoglia il vaglio in un cassonetto metallico.

Tipologia	Q.tà	Marca	Modello	kW	Funzionante	Note
Griglia a nastro	1	COSME	Filtrostar 3C 50	0,37	No	Apparecchiatura in avaria a causa della rottura del limitatore di coppia
Riduttore nastro trasportatore	1	COSME		0,37	No

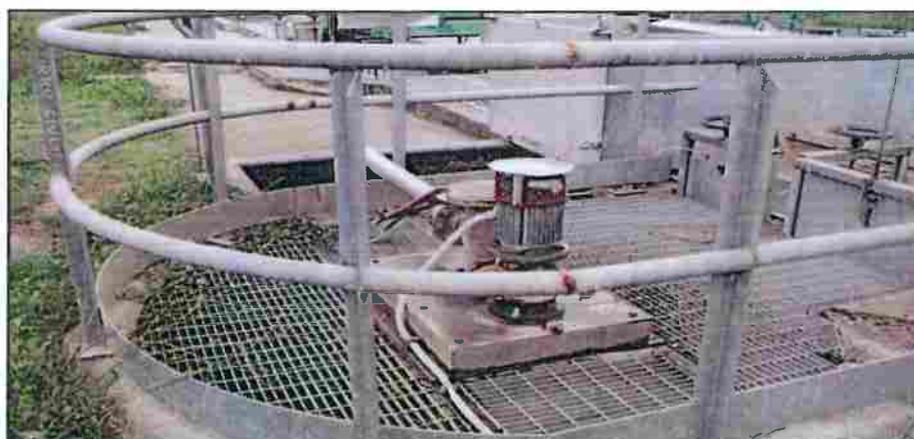
Figura 2 -Dissabbiatore

Il trattamento di dissabbiatura è attuato tramite un dissabbiatore centrifugo, funzionante seppure solitamente inattivo. È dotato di air-lift con soffiante propria.

Oltre alla vasca raccolta sabbie in calcestruzzo dove scarica l'air-lift, è presente un cassone metallico identico a quello utilizzato per la raccolta vaglio.

Tipologia	Q.tà	Marca	Modello	kW	Funzionant e	Note
Soffiante	1	IEC Moratto	100LB	4	si	Discreto stato di conservazione
Agitatore	1	Cosme	DP 200	1.1	si	Discreto stato di conservazione

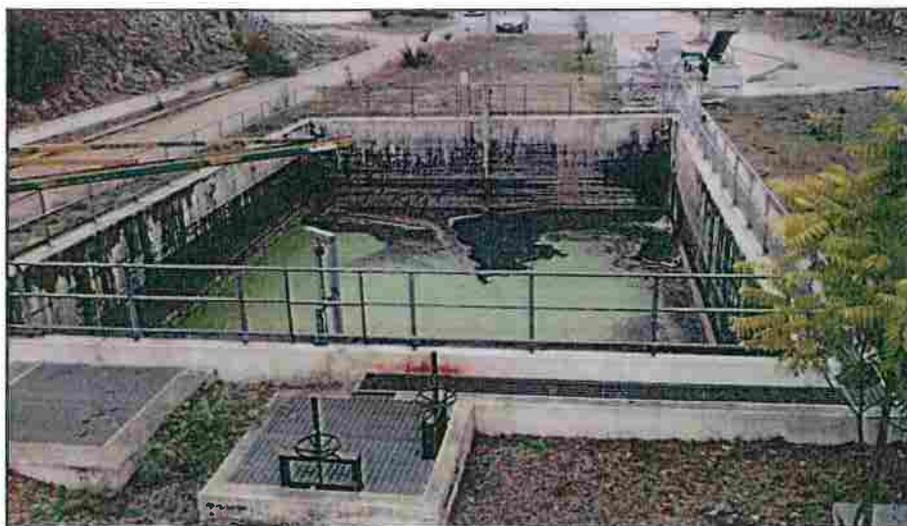
Figura 3 - Bacino di equalizzazione

La vasca di equalizzazione ha un volume di 650 m³. In origine erano presenti due mixer, assenti da diversi anni(sono ancora presenti gli alloggiamenti).

Date le attuali portate, i grandi volumi a disposizione e la natura prevalentemente domestica degli scarichi, al pari di altre sezioni ha una funzione non necessaria anche in caso di forti apporti meteorici.

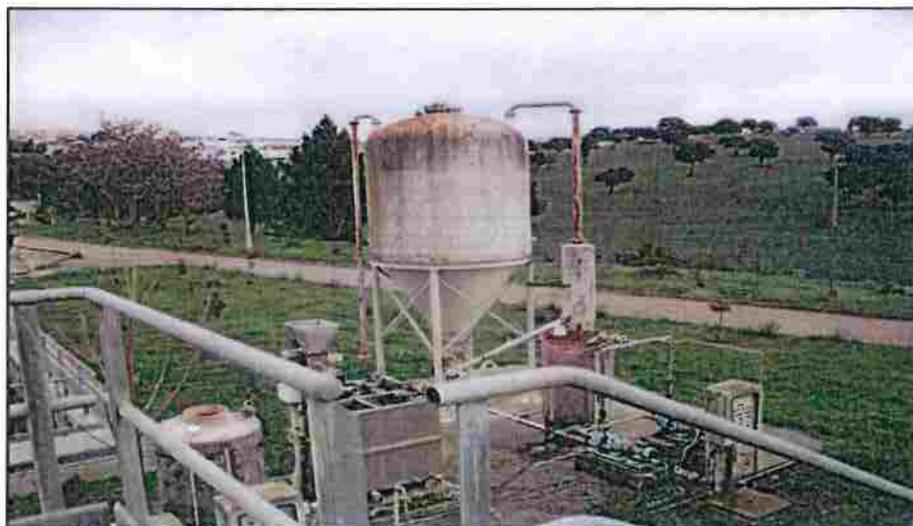
Figura 4 - Preparazione e dosaggio reagenti

Per il polielettrolita è presente un preparatore a doppia vasca da 1000 lt, mentre il cloruro ferrico è stoccato in un serbatoio in vetroresina (in pessimo stato di conservazione) da 1000 lt.

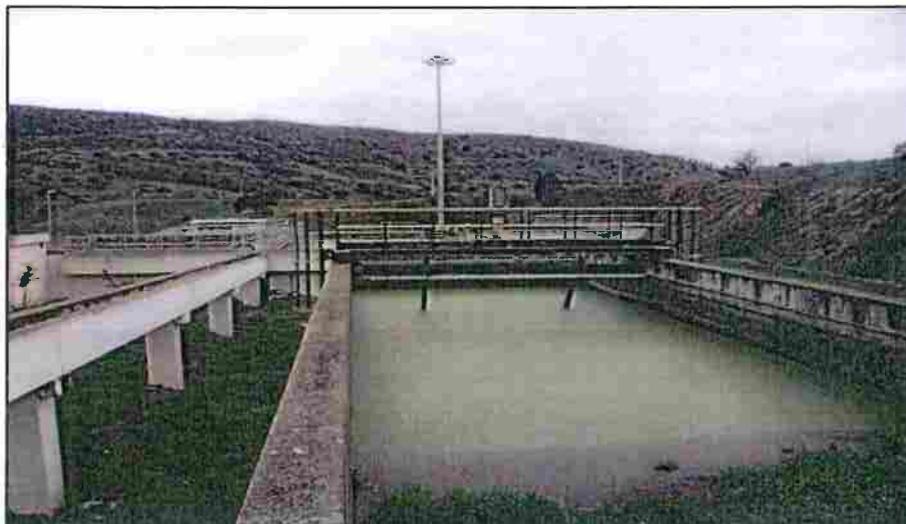
Figura 5 - Sedimentatore primario

La sezione è bypassata dato l'esiguo carico organico specifico.

Si compone di una vasca rettangolare con 435 m³ di volume utile, dotata di carroponete di tipo "va e vieni".

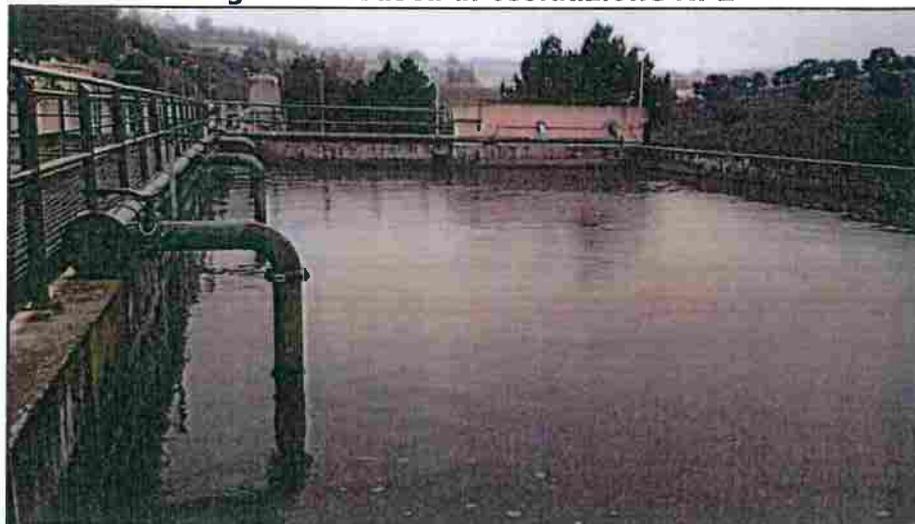
Figura 6 - Vasca di ossidazione N. 2

Nella vasca N. 2, ugualmente dotata di due soffianti da 30 kW, sono installati dei diffusori a disco a bolle fini.

La vasca N. 2, dotata di misuratore di ossigeno disciolto non funzionante, è aerata con cicli di 90 sec ogni 15 min di inattività.

Il personale addetto alla conduzione non ricorda con esattezza a quando risalga l'ultima vuotatura vasche per verifica del sistema di aerazione, comunque precedente al 2009. È pertanto necessario eseguire la verifica almeno nella vasca N. 2.

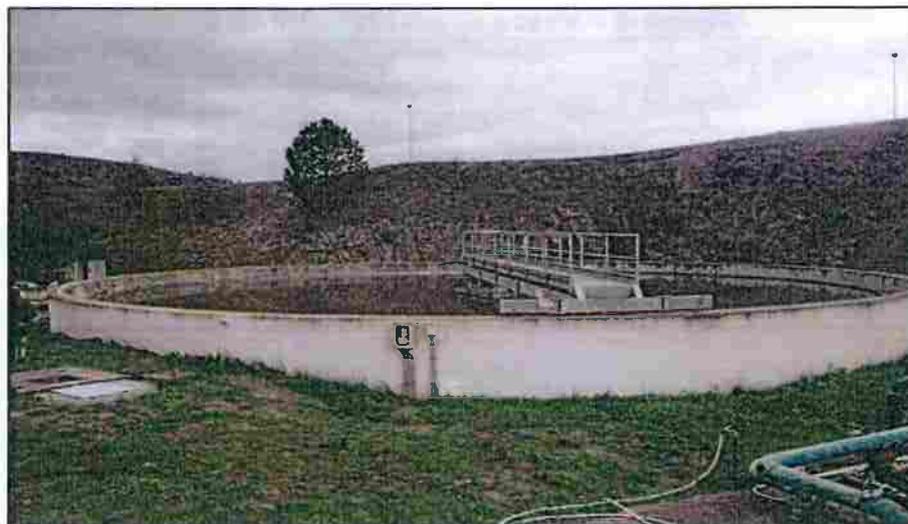
Figura 7 - Sedimentatore secondario N. 2

Il sedimentatore N. 2 è stato svuotato nel 2013 per manutenzione al carroponete e sostituzione della campana di alimentazione.

Durante entrambi i sopralluoghi non è stata riscontrata la presenza significativa di materiale galleggiante o altre anomalie di processo.

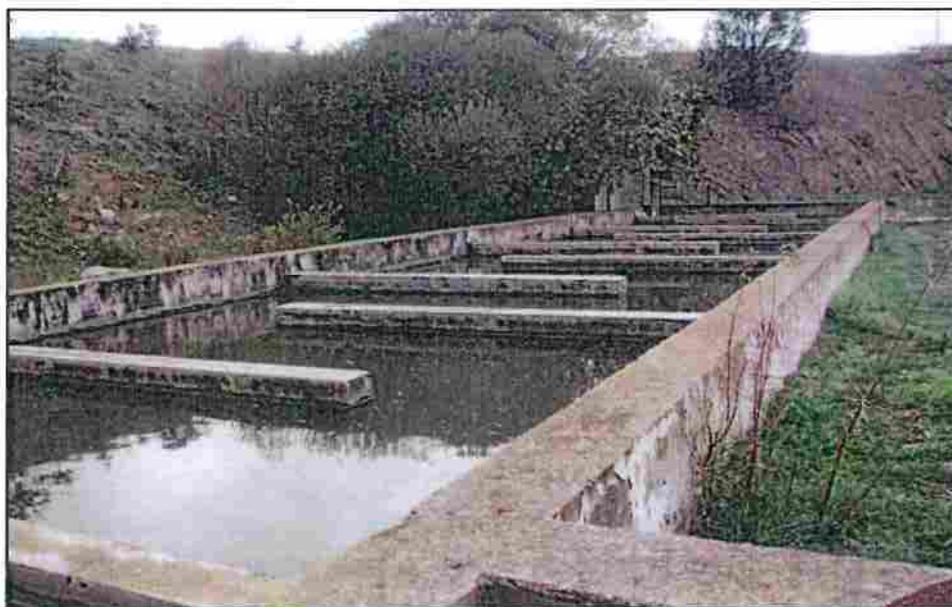
Figura 8 - Vasca di contatto

La disinfezione è effettuata tramite dosaggio di sodio ipoclorito in una vasca a setti con volume utile di circa 110 m³, che garantisce tempi di contatto più che sufficienti ad assicurare la disinfezione dei liquami (17 h con portate di tempo secco).

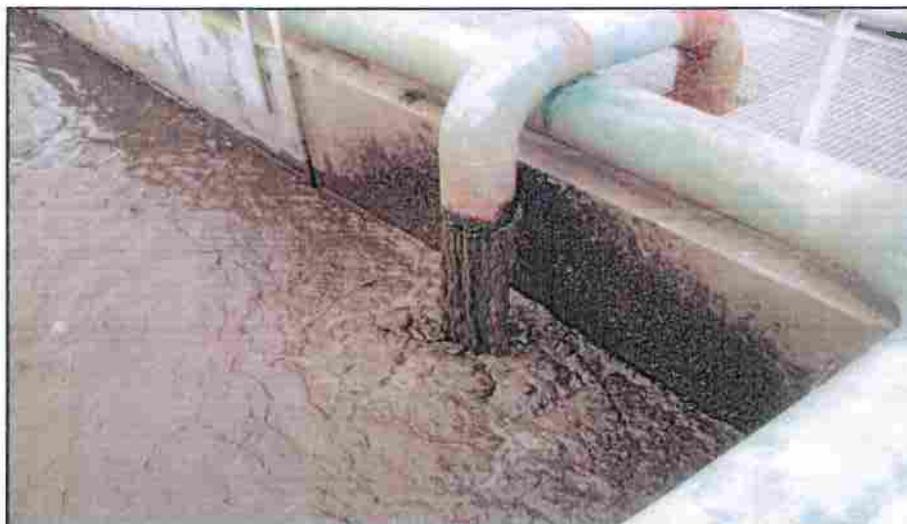
Figura 9 – Vasca di ossidazione N. 2: punto di immissione del fango di ricircolo

Il ricircolo fanghi confluisce interamente nel bacino di ossidazione N. 2 ed è attuato tramite pompa mohno temporizzata (il tempo di attività coincide con l'orario lavorativo dei conduttori).

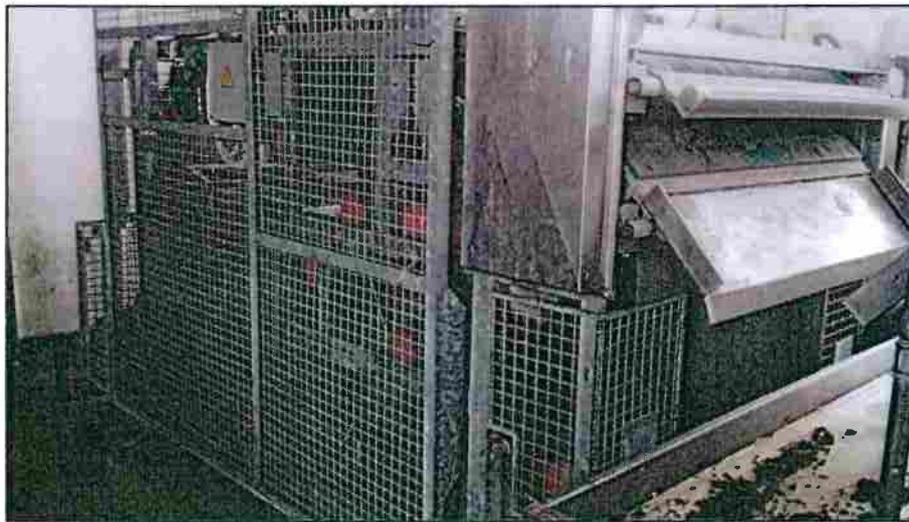
Figura 11 - Nastro pressa

È attuata tramite una coppia di nastropresse funzionanti ma inattive.

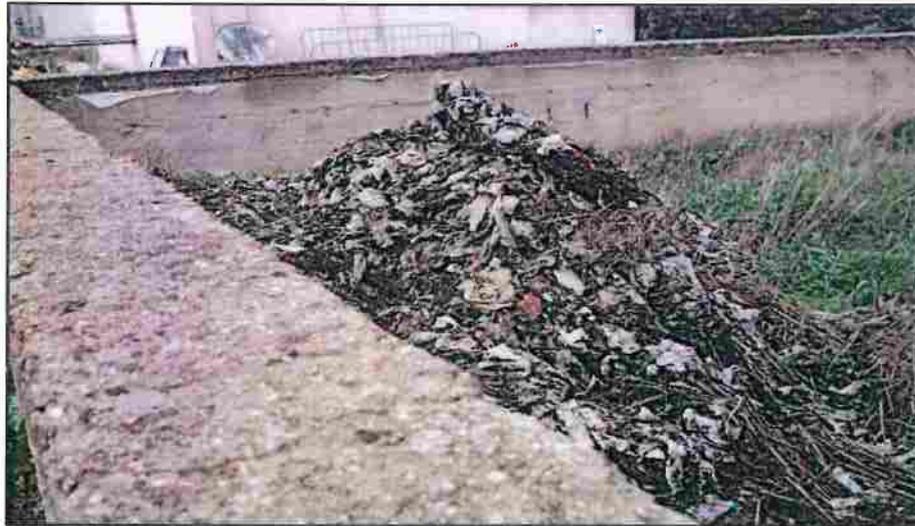
Figura 12 - Letto di essiccamento (particolare)

Sono presenti tre letti di essiccamento utilizzati esclusivamente come deposito temporaneo di vaglio e sabbie estratti nei trattamenti preliminari.

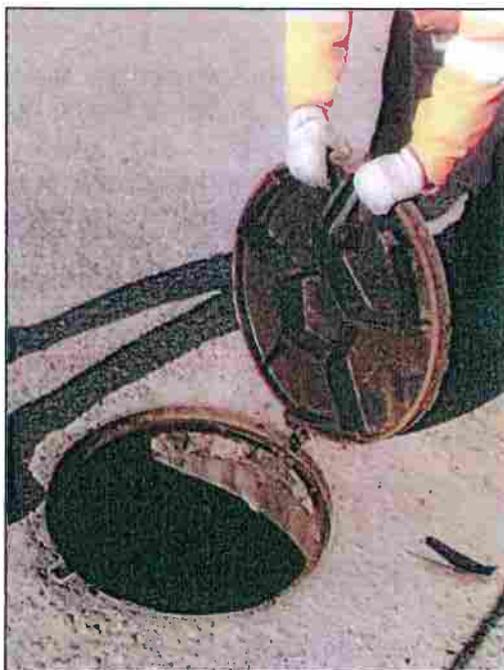
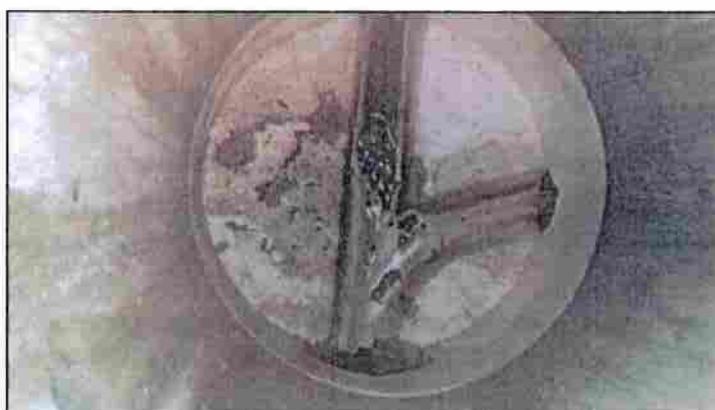
I pozzetti di confluenza si presentano in ottimo stato di conservazione, privi di difetti e vizi costruttivi, dotati di chiusino in ghisa efficiente e internamente privi di depositi o evidenti tracce di ostruzioni o tracimazioni.

Figura 1: Pozzetto via Cambosu.

Figura 2: Pozzetto via Cambosu, interno.

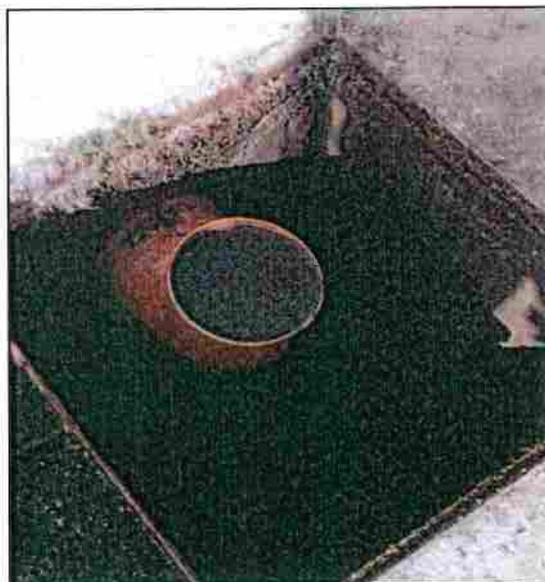
Gli allacciamenti ispezionati presentano due tipologie distinte di sifonamento, mediante stramazzo in PVC e setto divisorio in cls, entrambi comunque in buono stato di pulizia ed efficienza.

Figura 3: Allaccio fognario via Cambosu.

Figura 4: Allaccio via Bellisario.

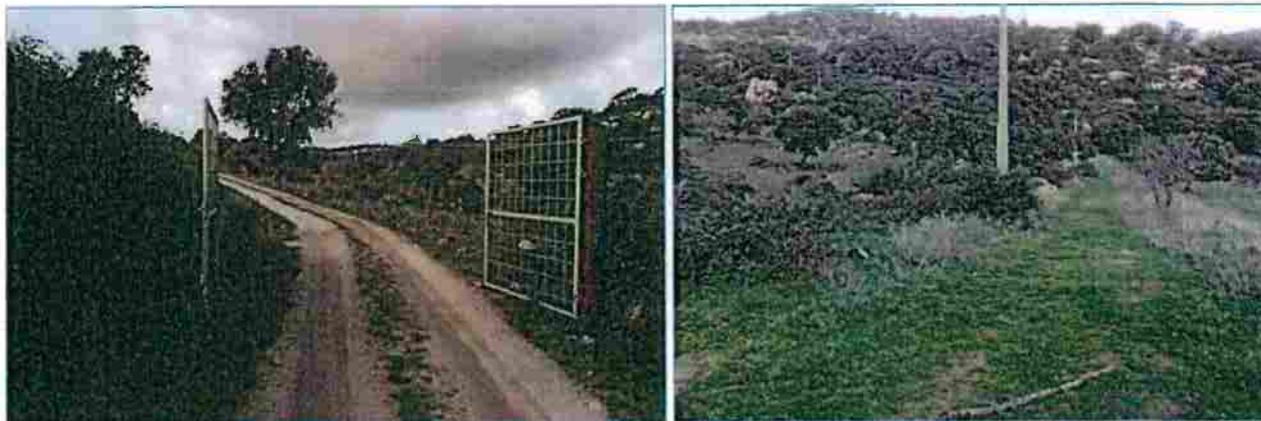
Figura 1: Particolare pista di accesso al serbatoio.

Il serbatoio è ubicato al confine settentrionale del comprensorio industriale e accessibile attraverso una pista sterrata di proprietà consortile, di lunghezza circa 500 m in discreto stato di conservazione.

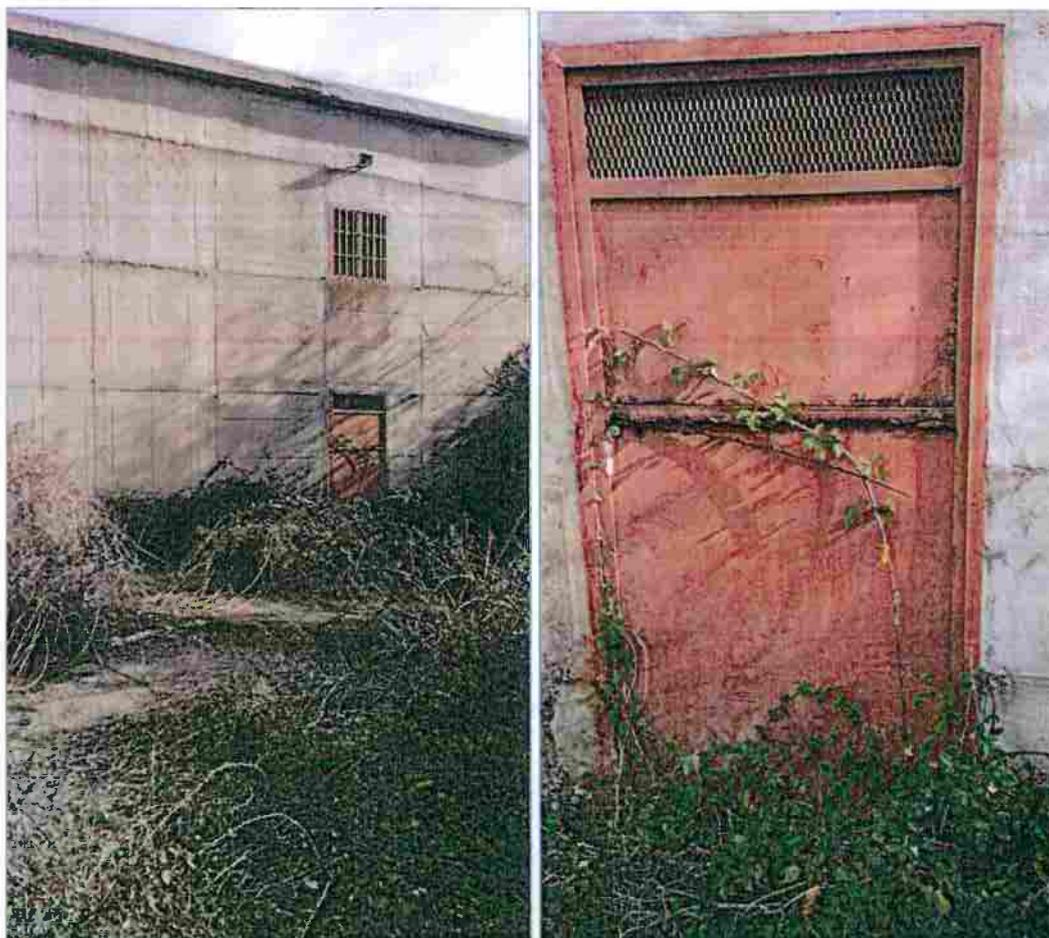
Figura 2: Dettaglio accesso impianto.

Il manufatto appare in discrete condizioni strutturali ma si presenta in stato di degrado a causa della prolungata inattività dell'impianto.

Il deterioramento interessa prevalentemente il piazzale antistante, invaso dalla vegetazione spontanea, e tutte le carpenterie metalliche, infissi e tubazioni in genere, che appaiono aggrediti dalla corrosione.

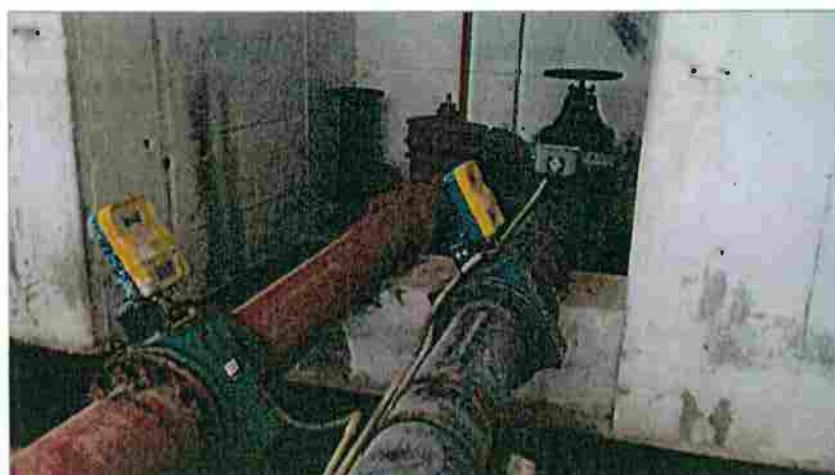
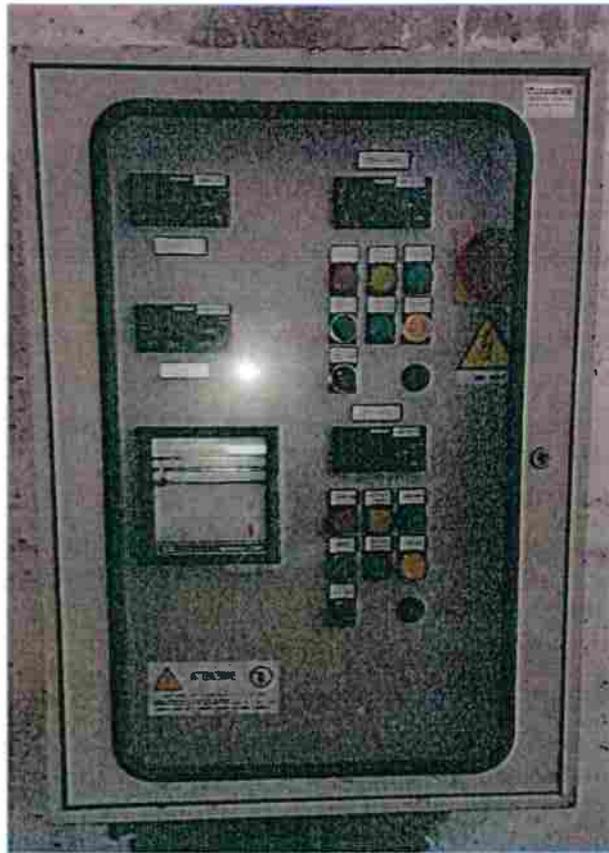
L'impianto è dotato di allacciamento elettrico attivo, di illuminazione interna e di tutte le apparecchiature di misura e controllo, non utilizzabili a causa del disservizio dell'impianto elettrico. Sono presenti i misuratori di portata elettromagnetici e le saracinesche motorizzate in ingresso e in uscita dalle vasche.

Figura 3: Dettaglio misuratori di portata.

Figura 4: Dettaglio quadro di comando apparecchiature.
