## **Relazione tecnica sullo stato di consistenza delle infrastrutture idrauliche del consorzio ZIR Siniscola**

Cagliari, 01.06.2015

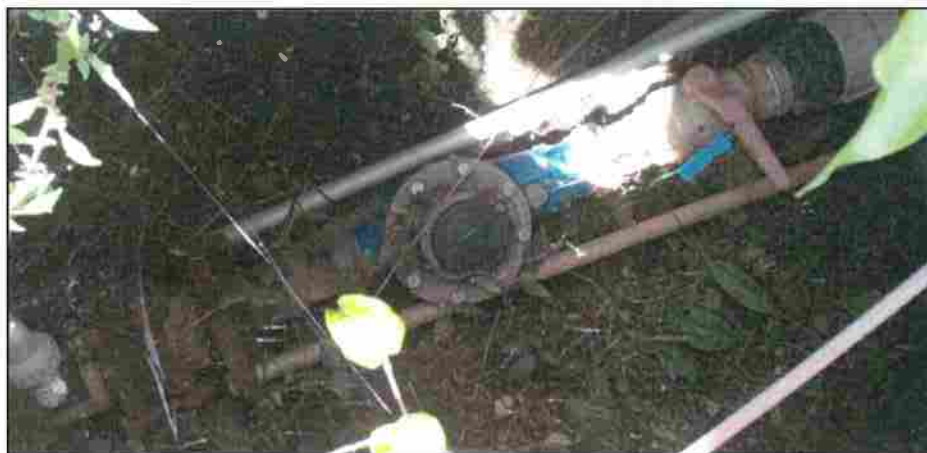
**Figura 1: Misuratore master Abbanoa.**

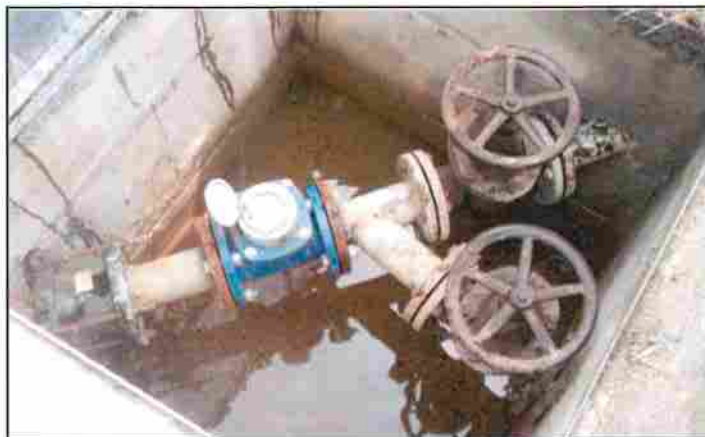
**Figura 2: Misuratore woltmann consortile.**

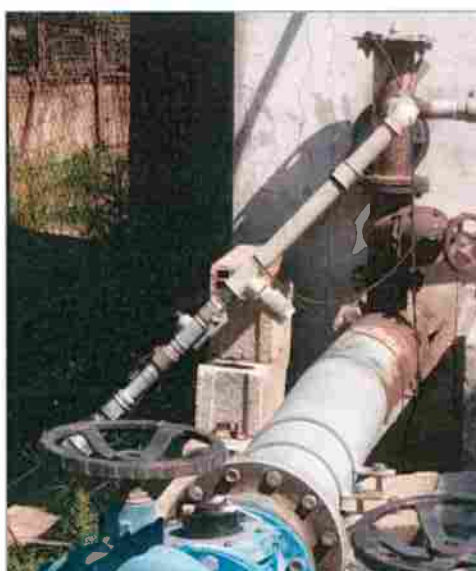
Il riallaccio temporaneo dell'utenza consortile ha portato in evidenza lo stato di precaria conservazione della condotta adduttrice DN 63 in PE dal potabilizzatore di Frunche Oche fino al contatore master consortile, interessata da numerose perdite idriche con efflusso superiore a 1 l/s. In caso di riallaccio definitivo dell'utenza è necessario predisporre il rifacimento completo della linea e della derivazione dalla condotta premente per una lunghezza di circa 70 m.

**Figura 3: Derivazione da Frunche Oche.**

Sezione	Intervento
Adduzione	Rifacimento condotta di allaccio dall'impianto di Frunche Oche fino al contatore master consortile (lunghezza 70 m DN 80, inclusi pezzi speciali di derivazione dalla condotta premente e nuovo contatore master)
Rilancio	Verifica impianto elettrico e risoluzione difetti di isolamento
	Ripristino funzionalità gruppo elettrogeno, batteria, gasolio.
	Attivazione telecontrollo
Serbatoio	Ripristino impermeabilizzazione del tetto (350 mq)
	Sigillatura giunti di dilatazione della struttura con prodotti specifici (100 m x 30 mm)
	Sabbiatura e verniciatura delle carpenterie idrauliche (circa 150 mq)
	Bonifica delle vasche (n.2 vasche da 500 mc cad.)
	Rifacimento impianto elettrico
	Installazione sistema di telecontrollo e regolazione automatizzata dei livelli
Rete idrica	Ispezione diretta dei pozzetti, verifica serraggi dei giunti, chiusura delle derivazioni di utenza non attive, censimento e marcatura di tutti i piantoni, gli organi di manovra e altre infrastrutture ad uso idropotabile

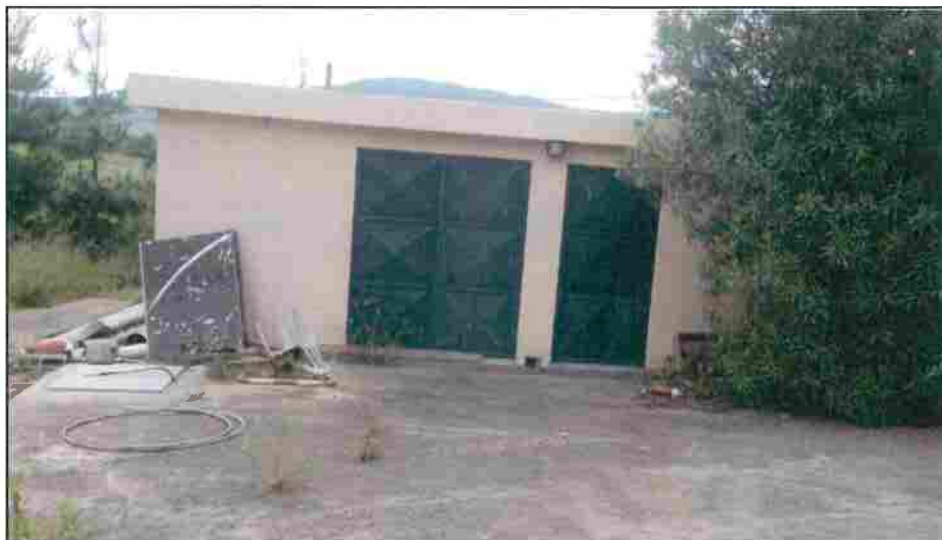
- ampio piazzale di manovra parzialmente pavimentato, nel quale sono presenti materiali di risulta, residui di lavorazioni idrauliche, circondato da terreno incolto;
- n.1 locale tecnico ad uso officina;
- n.1 sala macchine con alloggiamento del gruppo elettrogeno e del quadro di scambio, del quale non è stato possibile effettuare il test di funzionamento in assenza di combustibile;
- n.2 vasche di accumulo interrate per la risorsa grezza e potabilizzata, di cubatura ignota;
- n.1 camera di manovra seminterrata con alloggiamento di n.2 moduli di sollevamento indipendenti, n.1 carroponete con argano elettrico da 0,8 ton, nella quale sono depositati i contatori utilizzati per le utenze consortili.

**Figura 5: Piazzale di accesso sollevamento.**

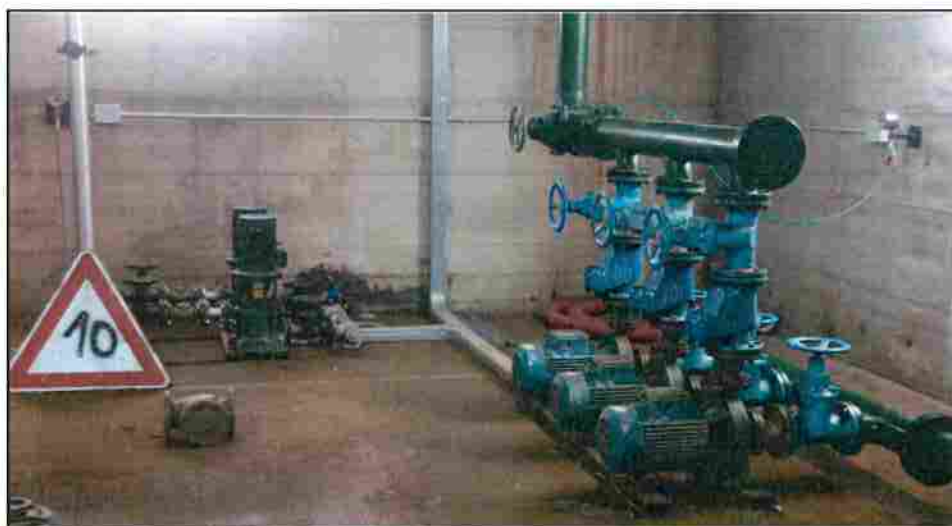
**Figura 6: Camera di manovra.**

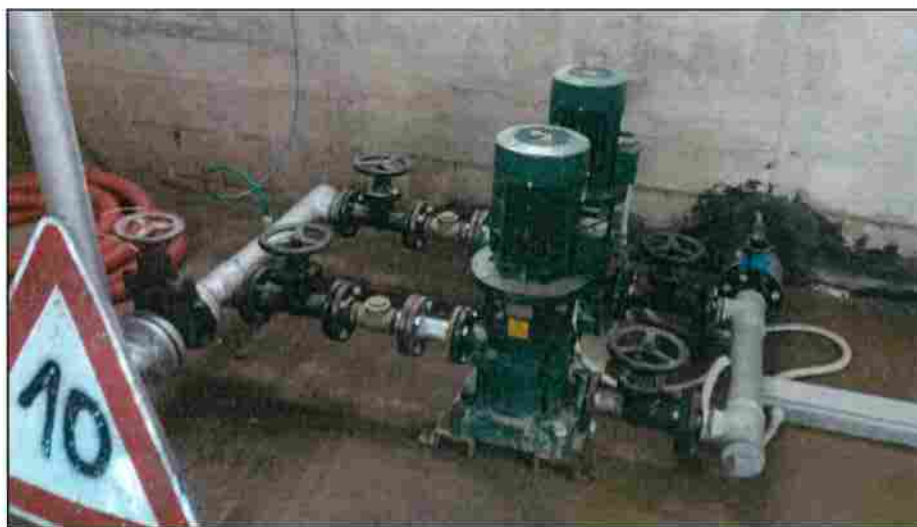
**Figura 7: Particolare modulo di sollevamento idrico potabile.**

Il modulo di sollevamento portatile è costituito da n.2 elettropompe ad asse verticale di marca Caprari di potenza 7,5 kW cadauna, dotate di collettori di mandata e aspirazione DN 100 in acciaio zincato e adeguati sistemi di ritegno. Il funzionamento del sollevamento è asservito a controllo locale mediante sistema a galleggiante sul livello della vasca di carico e del serbatoio di accumulo. Il complesso delle apparecchiature si presenta in buono stato di conservazione generale, con esito positivo della prova di avviamento manuale delle pompe dal quadro di comando.

L'impianto elettrico presenta delle anomalie di funzionamento dovute sicuramente a basso isolamento di alcune linee di distribuzione in quanto interviene la protezione differenziale.

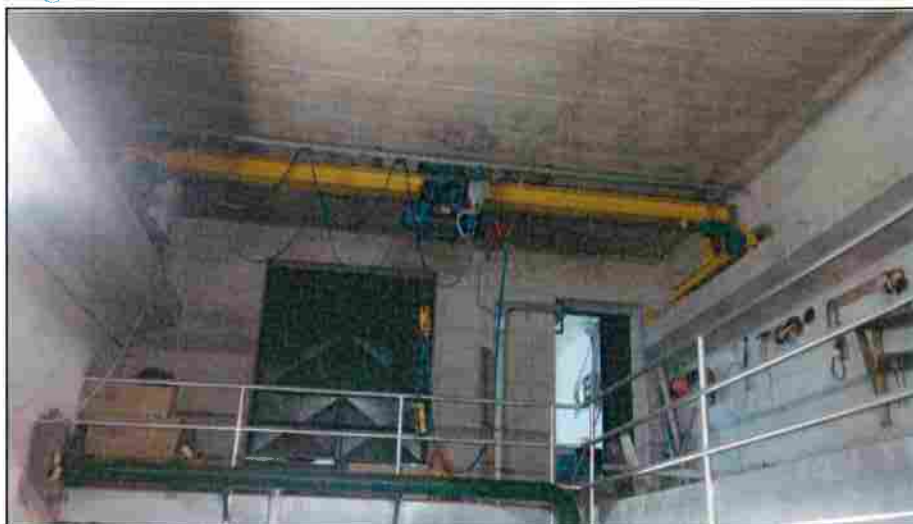
**Figura 8: Particolare carroponte.**

Per l'eventuale movimentazione delle elettropompe e delle apparecchiature idrauliche in caso di manutenzione o di guasto è presente un carroponte della portata di 8 tonnellate, privo di documentazione e del certificato di collaudo.

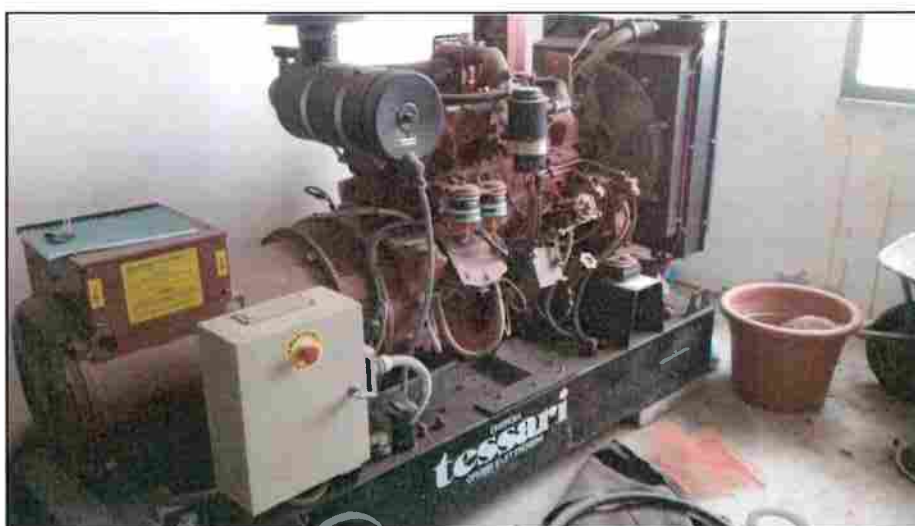
**Figura 9: Gruppo elettrogeno.**

L'impianto è provvisto di idoneo gruppo elettrogeno da 80 KVA di soccorso alla rete elettrica, mancante della documentazione necessaria. Non sono state rese disponibili dal gestore consortile le schede tecniche delle macchine e dei quadri elettrici e il certificato di prevenzione incendi.

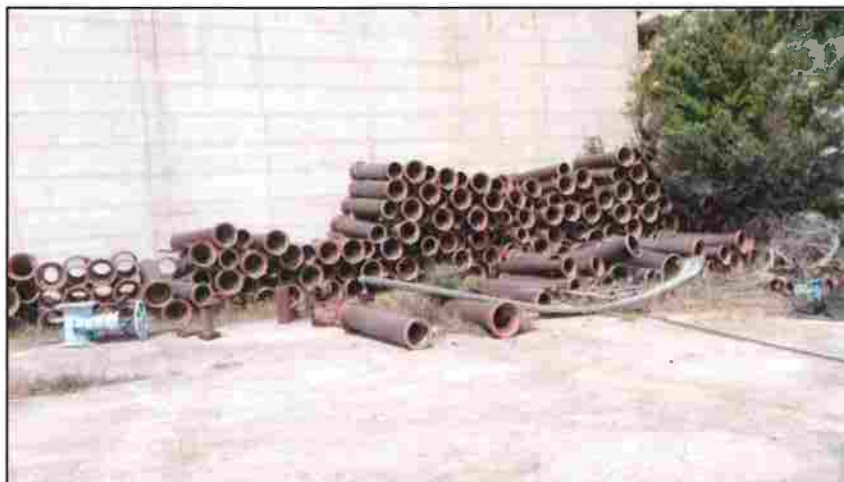
Il manufatto è accessibile dalla SP45 attraverso uno stretto stradello rurale di lunghezza circa 600 m, inizialmente sterrato, quindi cementato. Nel piazzale antistante sono visibili gli accumuli di materiale idraulico costituiti prevalentemente dalle cataste di tubazioni in gres residuali dei lavori di realizzazione della rete fognaria consortile.

**Figura 10: Situazione piazzale serbatoio.**

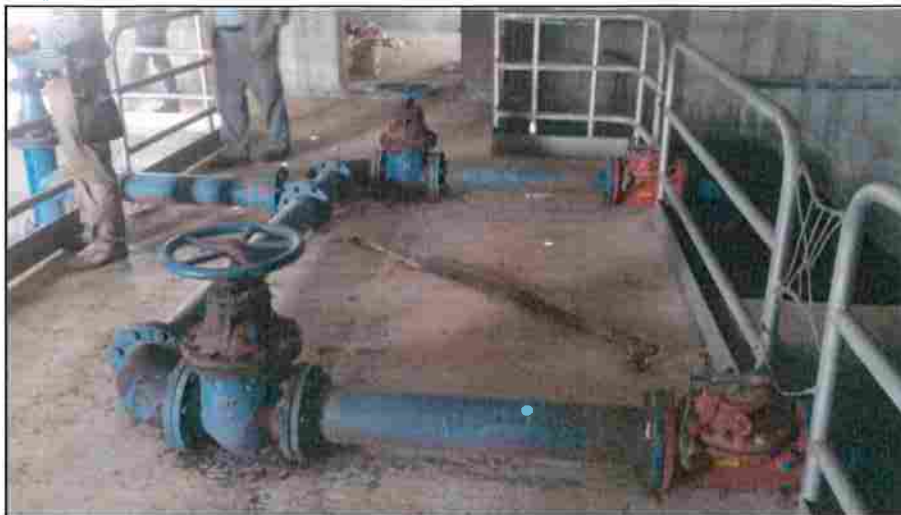
**Figura 12: Particolare carpenterie idrauliche serbatoio.**

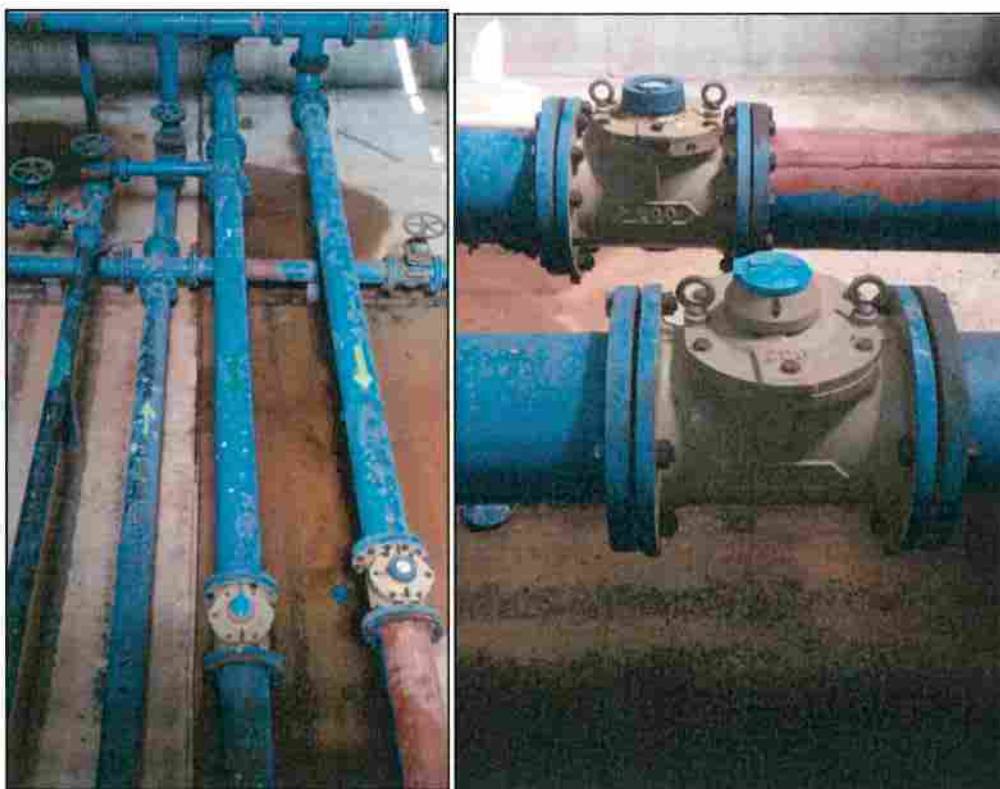
La cubatura dichiarata dal gestore è pari a 2000 mc, suddivisa in n.4 vasche, delle quali n.2 adibite al contenimento dell'acqua potabile. All'interno della camera di manovra è evidente la ridondanza di tubazioni dovuta all'utilizzo duale del serbatoio. Sono presenti i misuratori di portata in ingresso e in uscita di tipo Woltmann DN 200 e un sistema di regolazione costituito da valvole automatiche a galleggiante, evidentemente non funzionanti in quanto non collegate al circuito pilota.

**Figura 13: Particolari alimentazione duale serbatoio.**

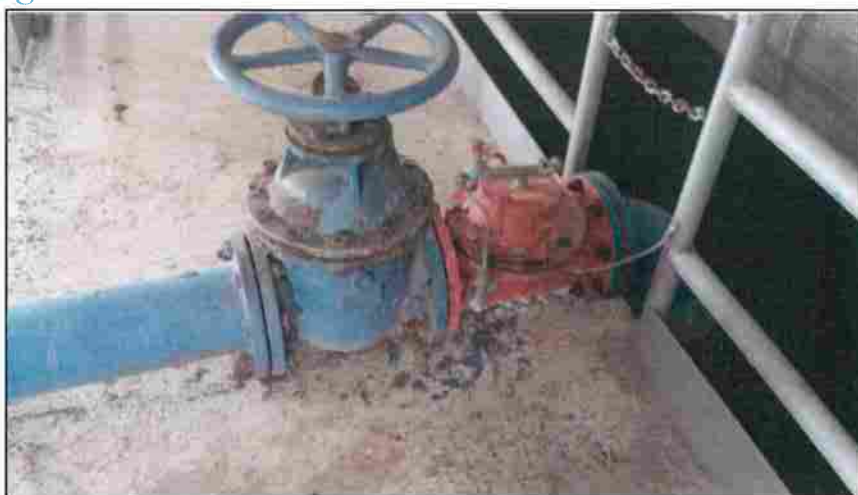
**Figura 14: Particolare valvola regolatrice di livello.**

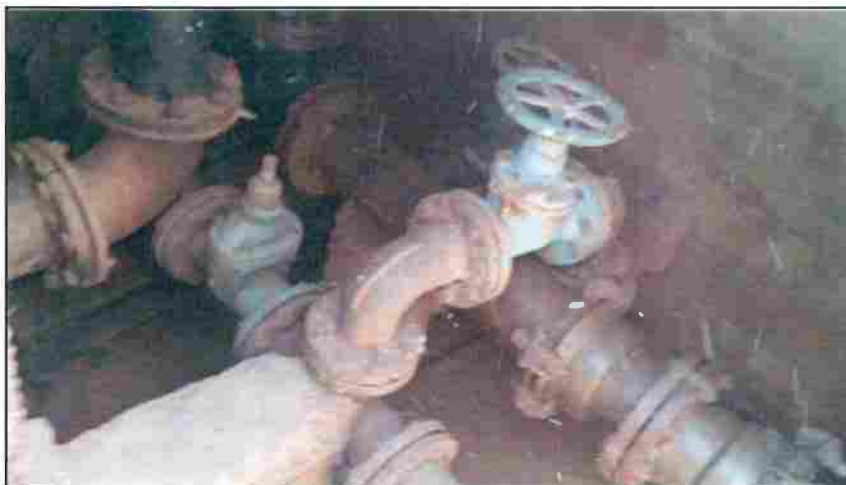
**Figura 15: Particolare pozzetto di manovra.**

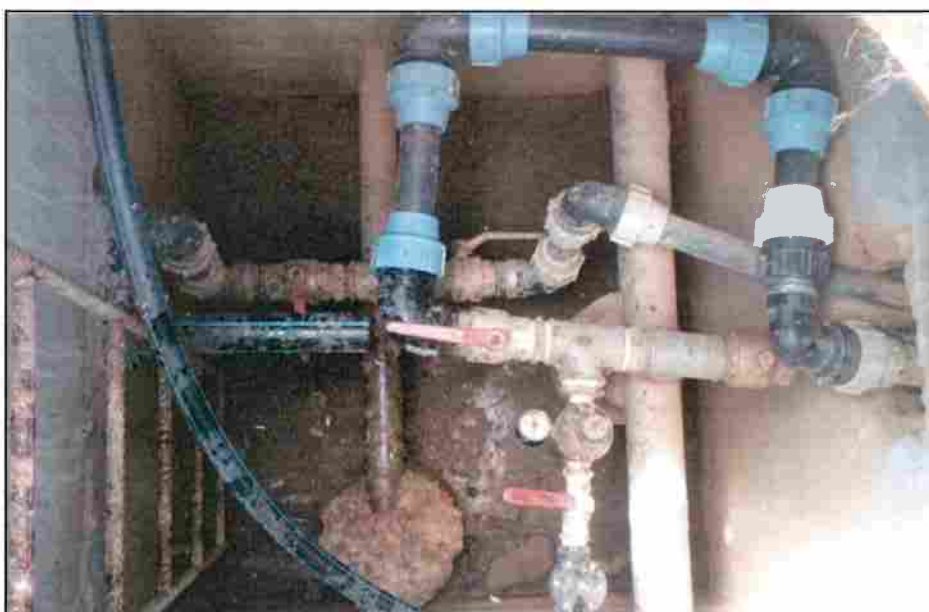
**Figura 16: Particolare pozzetto di allaccio.**

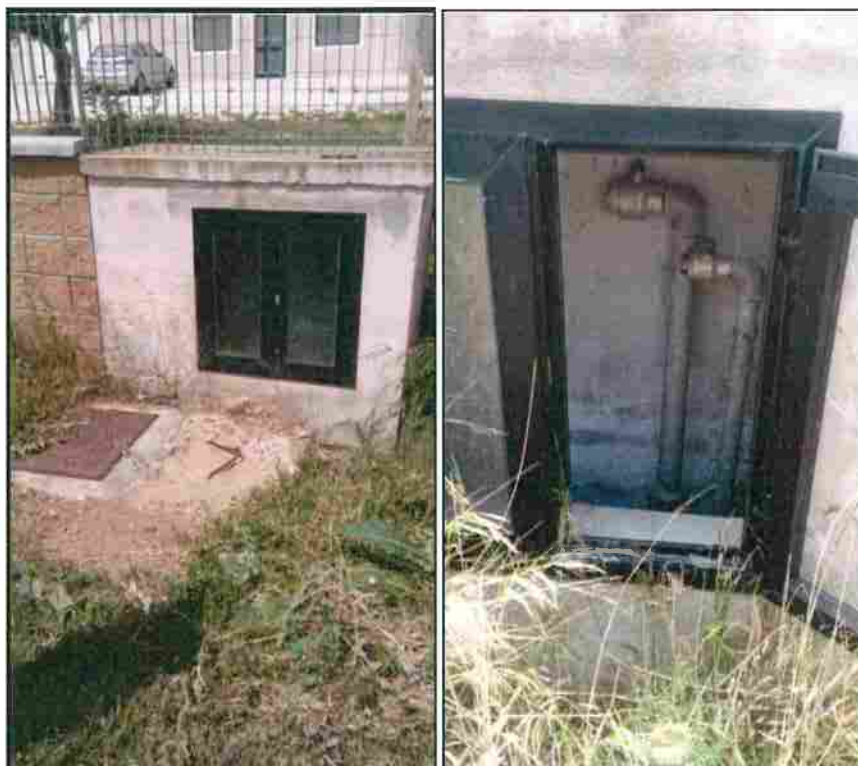
**Figura 17: Particolare nicchia contatore.**
