**VERBALE DI CONSISTENZA DELLE INFRASTRUTTURE IDRICHE DI
PROPRIETÀ DEL CONSORZIO Z.I.R. MACOMER**

Stato di consistenza dell'impianto di depurazione della Z.I.R. di Macomer

**Relatori:****Raimondo Fanari****Mauro Cominu****Davide Deidda**

17.03.2016

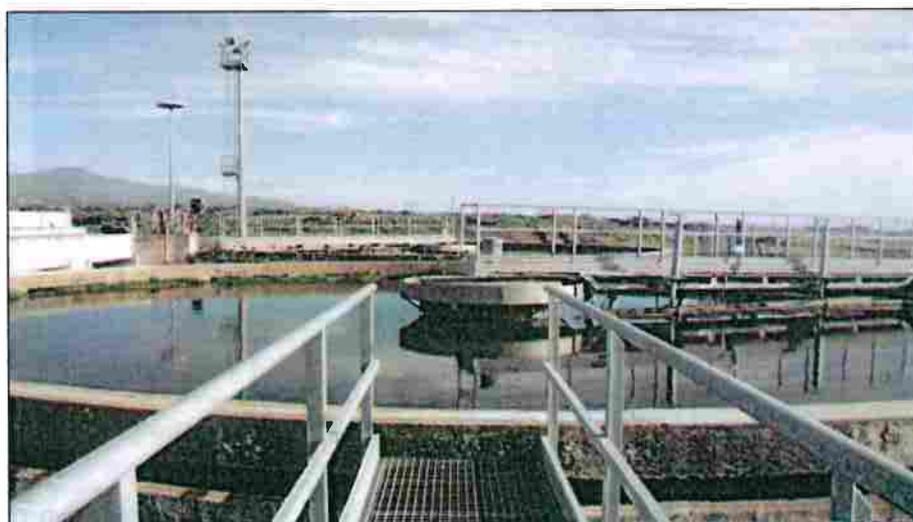
Figura 4 -Sedimentatore primario

In ogni pozzetto sono presenti due pompe centrifughe per il rilancio fanghi. Quelle annesse al rilancio schiume sono assenti.

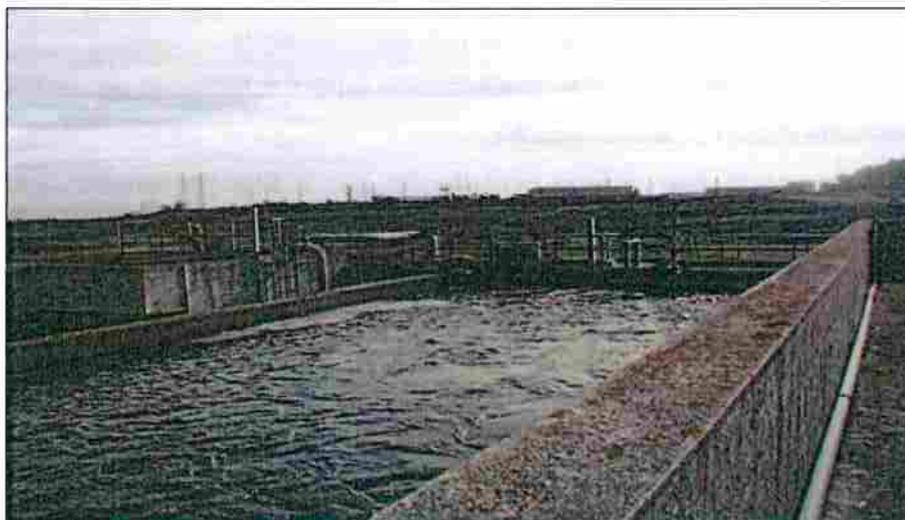
Figura 5 -Vasca di denitrificazione (particolare)

Durante i sopralluoghi non sono state riscontrate disfunzioni evidenti.

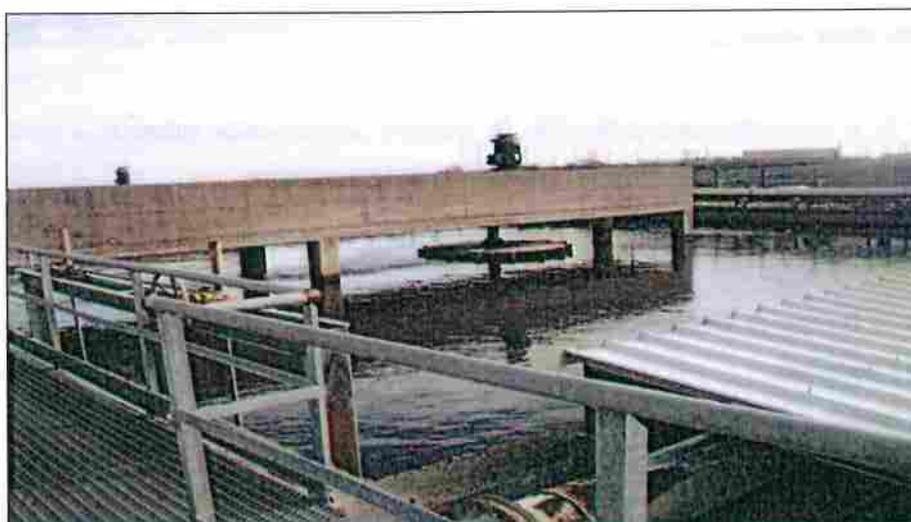
Figura 6 - Vasca di ossidazione (aerazione in pausa)

In origine l'aerazione era di tipo superficiale (le turbine, come si nota in fig.6, sono ancora presenti) sostituita nel 2010 con un sistema ad aria insufflata. Ogni bacino è dotato di due reti di aerazione su cui sono installati 900 diffusori a bolle fini in PVC.

Non si evidenziano disfunzioni del processo.

La sedimentabilità del fango è buona, con valori di SVI solitamente prossimi a 100 ml/g.

Durante il sopralluogo del 21/01/2016 la sedimentabilità in cono Imhoff a 30' è risultata di 400 ml/l.

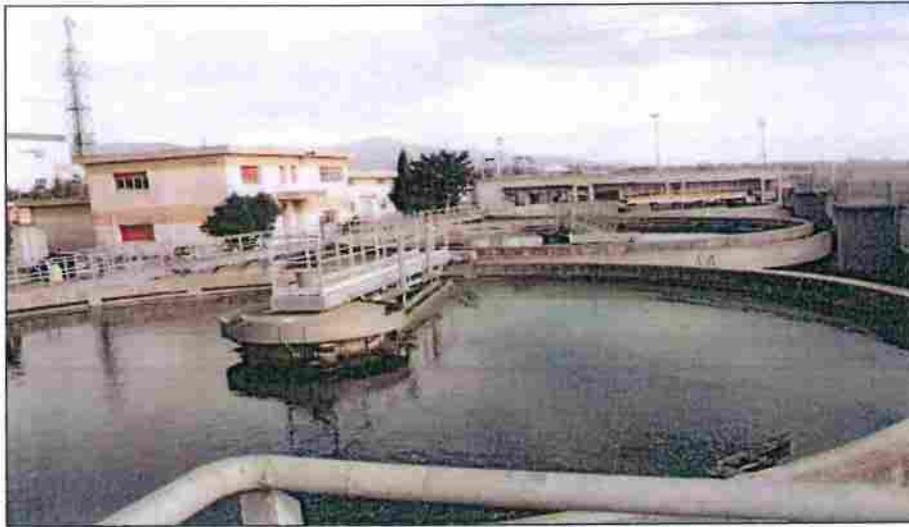
Figura 7 - Sedimentazione secondaria

Le tre vasche appaiono in buone condizioni. Nel 1994 è stata sostituita la lama raschiatefanghi del sedimentatore S8. Anche se non si riscontrano difetti evidenti, data l'età superiore a vent'anni, è opportuno lo svuotamento delle vasche per verificare la consistenza delle lame.

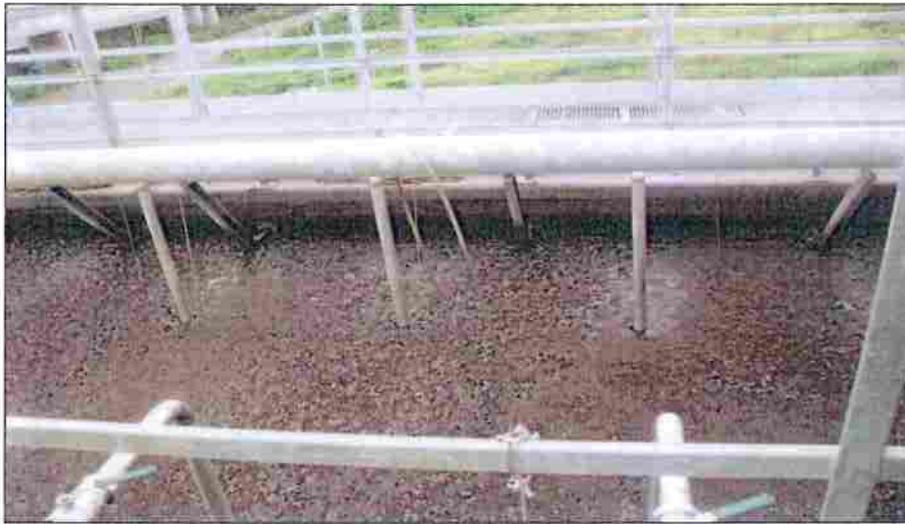
Figura 8 - Post-nitrificazione (MBBR)

Tutte le componenti della sezione sono in buone condizioni.

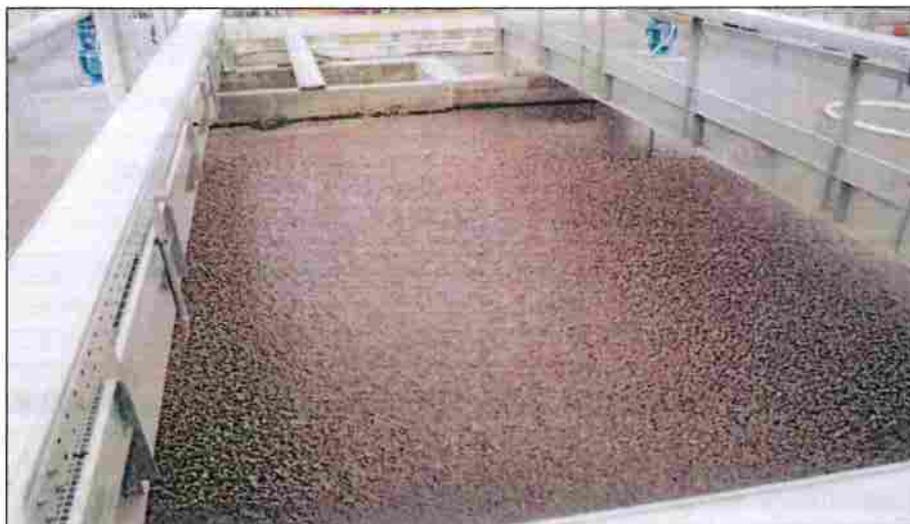
Figura 9 - Post-denitrificazione (MBBR)

Nel 2015 si sono registrati alcuni lievi superamenti del limite di missione per l'azoto totale (13,3 mg/l N nel mese di ottobre il più significativo).

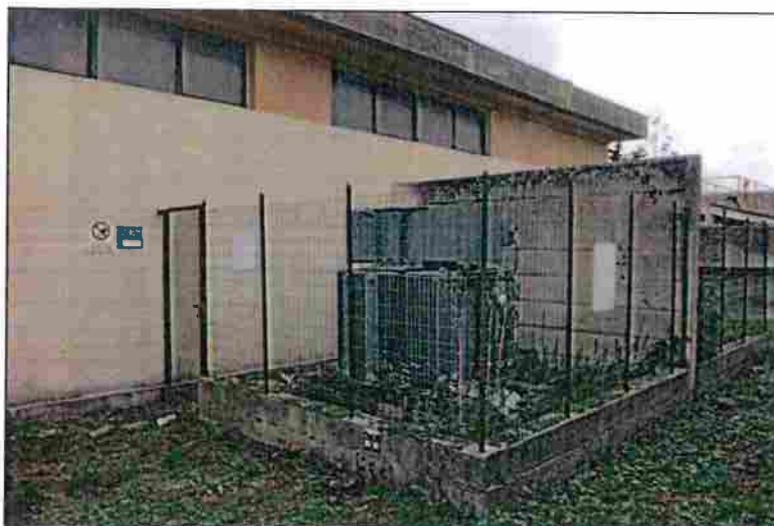
Figura 20- Trasformatori MT/BT

In generale si denota una carenza della cartellonistica di sicurezza, in particolare nelle aree dei trasformatori.

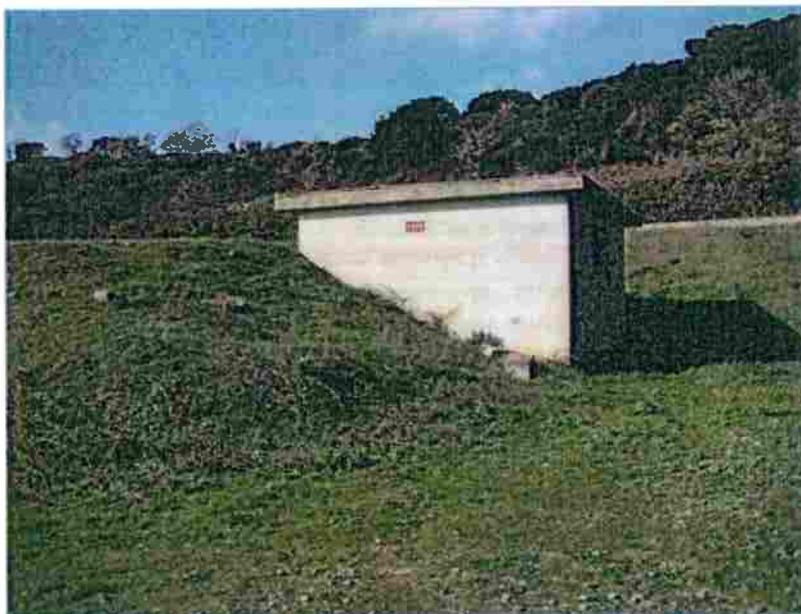
Figura 4: Serbatoio consortile Sclarba.

Il serbatoio consortile si presenta in discreto stato di conservazione, dotato di allacciamento elettrico e di apparecchiature di regolazione e misura al momento non attive. Le camere di manovra sono state recentemente interessate dalla sostituzione delle vecchie tubazioni in acciaio con nuove tubazioni in polietilene.

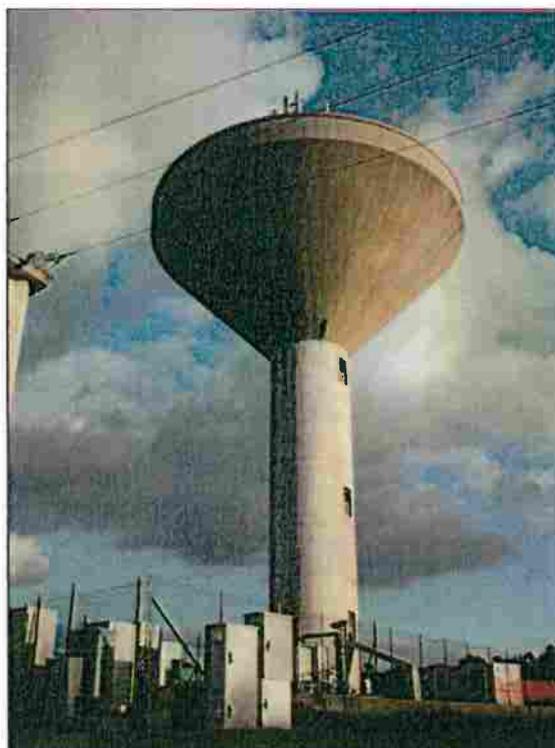
Figura 7: Serbatoio pensile.

Il serbatoio pensile presenta situazioni di degrado avanzato di tutte le carpenterie idrauliche e metalliche e una probabile comunicazione fra le vasche di acqua potabile e grezza. L'intera opera necessita di interventi urgenti di ristrutturazione ma non presenta perdite evidenti dalle vasche superiori.

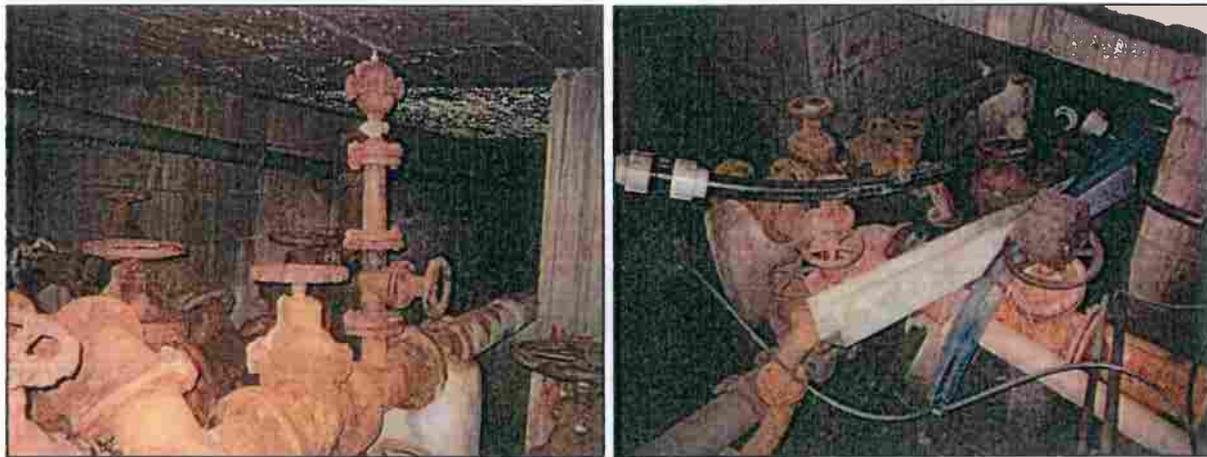
Gli organi di manovra sono posizionati sottosuolo entro cunicoli di attraversamento stradale ispezionabili.

Figura 15: Particolari cunicoli di manovra.

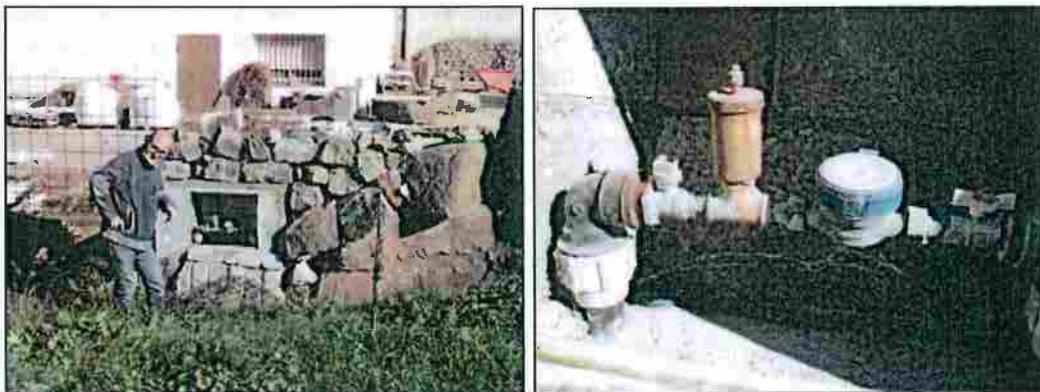
Gli allacciamenti alle utenze sono realizzati con tubazioni in PE, dispongono di presa dalla condotta ispezionabile entro pozzetto ai margini della carreggiata. Le nicchie di alloggiamento dei contatori sono posizionate secondo i casi all'interno o all'esterno dei lotti privati.

Figura 16: Particolare allaccio esterno Tossilo.

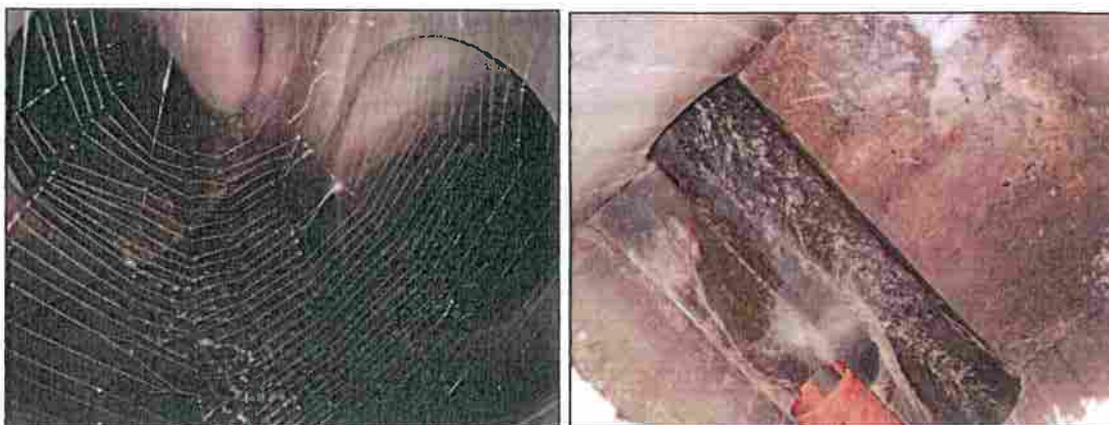
Le condotte fognarie sono realizzate in gres ceramico DN 200 e DN 500, disposte generalmente parallele all'asse stradale e allineate con la rete di smaltimento delle acque meteoriche. Sono presenti pozzetti di campionamento in corrispondenza degli allacciamenti alle utenze e pozzetti di ispezione presso le intersezioni stradali.

Figura 19: Particolari pozzetti fognari Tossilo.
