ABBANOA SpA	Relazione tecnica	Abbanoa SpA
		Febbraio 2016

Stato di consistenza dell'impianto di depurazione della Z.I.R. di Nuoro - Pratosardo

ABBANOA SPA
 Fanari 27/03/2016

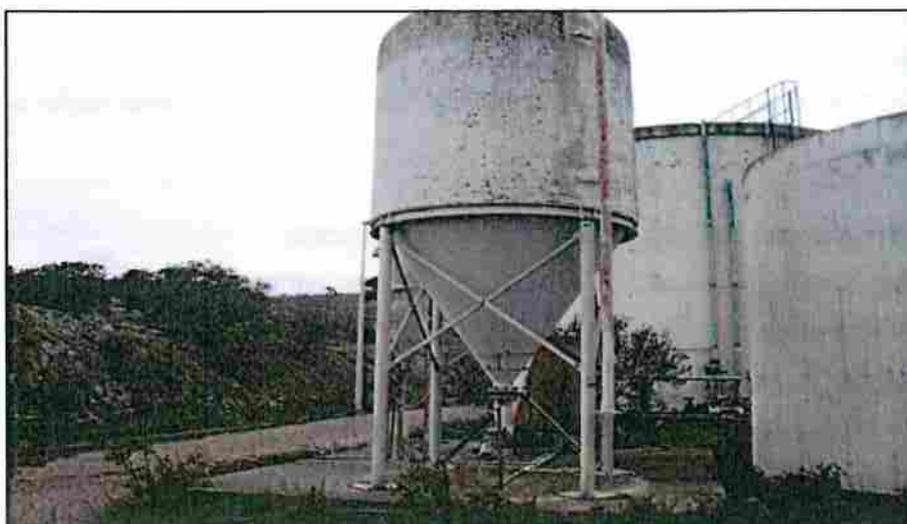
Si compone di un silos per lo stoccaggio della calce e di un preparatore di latte di calce del tutto identici a quelli asserviti alle sezione di flocculazione.

Figura 10 - Silos per la calce, ispessitore e digestore

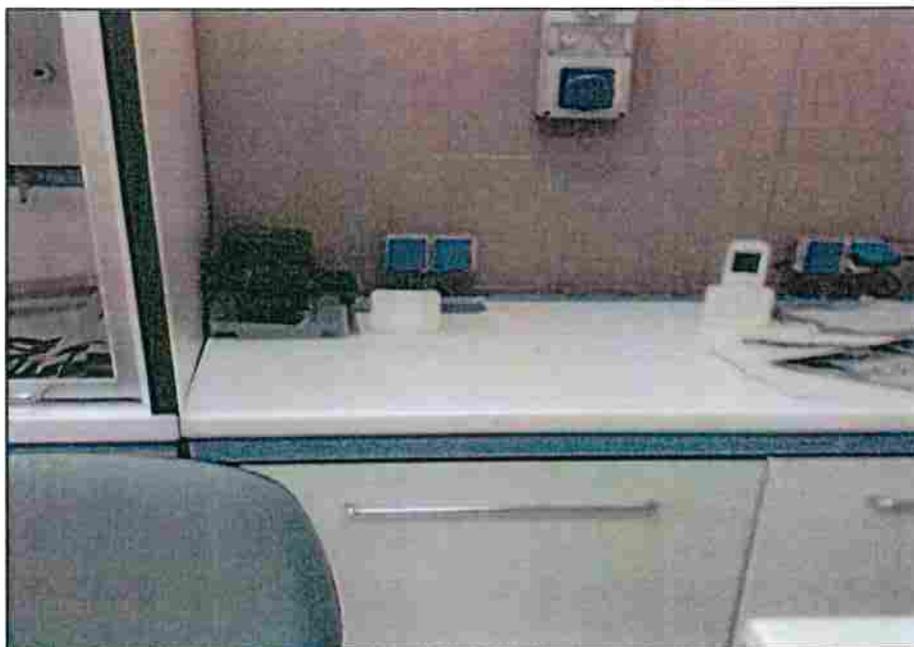
È inoltre presente un misuratore di TOC in linea (funzionante ma non utilizzato).

Figura 13 - Laboratorio analisi (particolare)
