## **Relazione tecnica sullo stato di consistenza delle infrastrutture idrauliche del consorzio ZIR Siniscola**

Cagliari, 01.06.2015

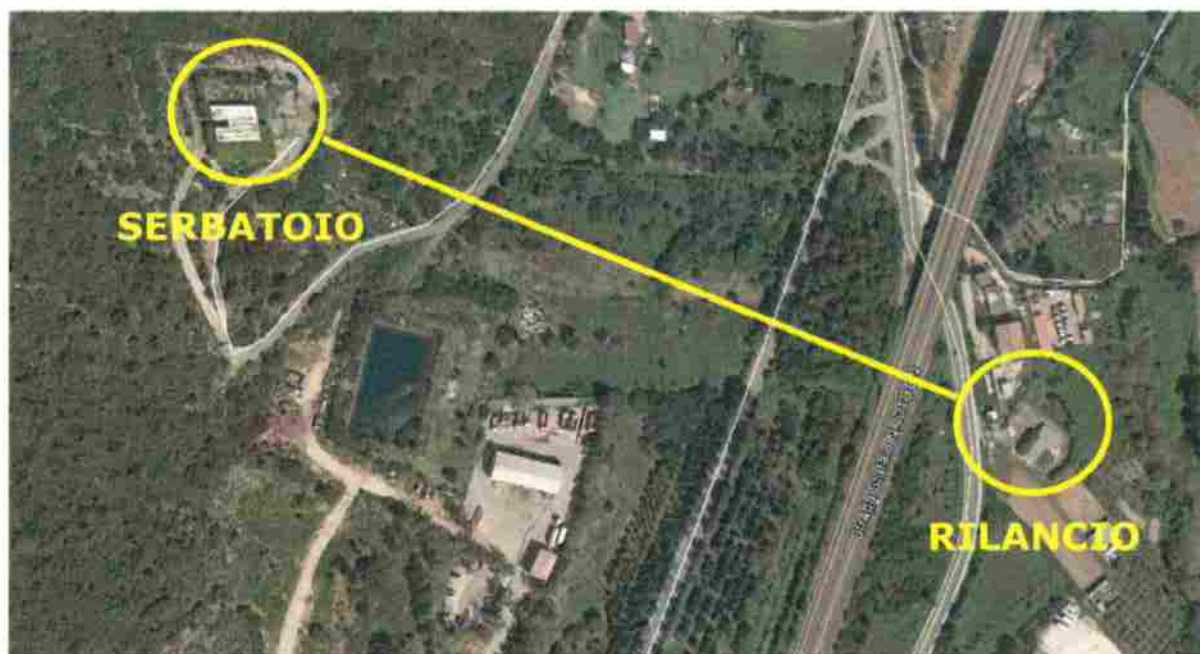
**Figura 4: Inquadramento impianti di adduzione.**

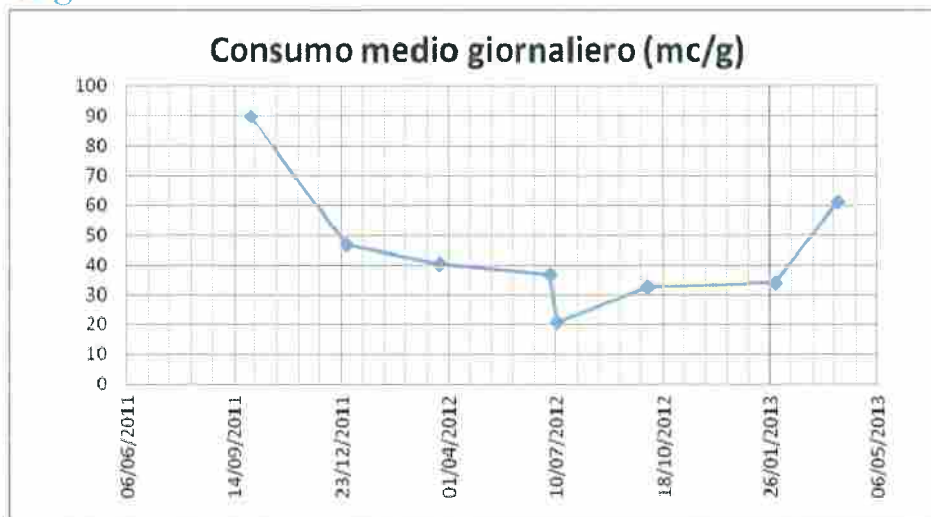
**Figura 18: Storico dei consumi idrici.**

Non disponendo dei registri storici delle letture divisionali delle utenze insediate non è possibile determinare alcuna correlazione fra la risorsa acquistata dal consorzio e quella distribuita alle utenze e calcolare gli indicatori sintetici di efficienza della rete idrica.
